Asbestinventarisatetest

Herfstlaan 34, 9800 Deinze

Attestnummer : 20240510-000035.000

Asbestveilig

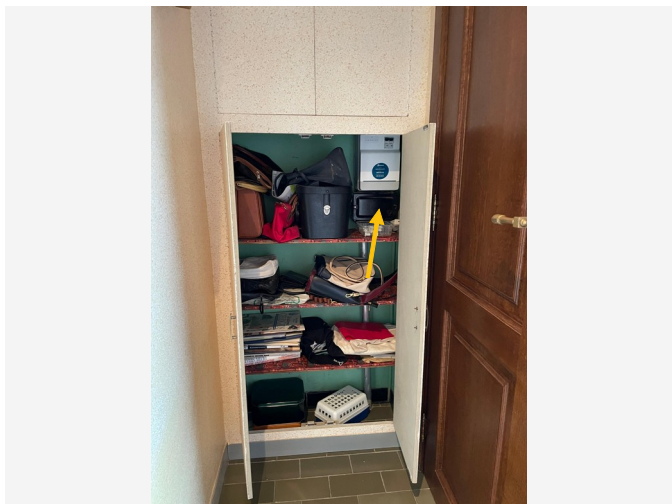
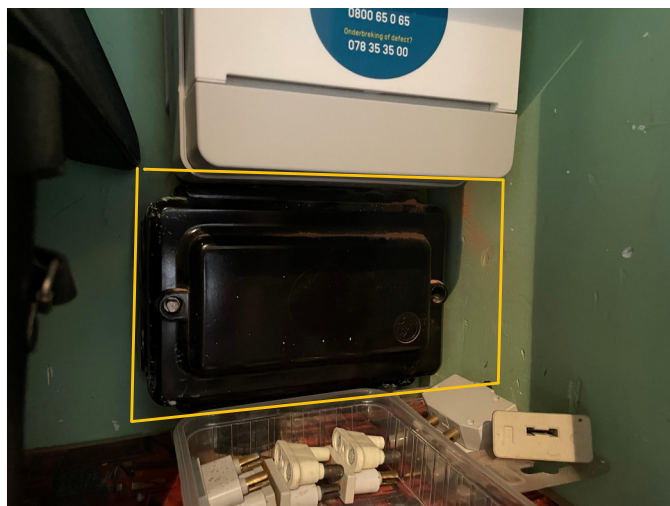
Eindbeoordeling materiaalrisico	Zeer laag materiaalrisico en/of zeer lage kans op vezelvrijgave
---------------------------------	---

Beschrijving	Bakeliet zekeringskast
Omgeving	Binnen
Primaire drager	Binnenwand
Asbestmateriaal	Plaat, paneel, tablet - Type Bakeliet
Bindmiddel van asbestmateriaal	Kunststof of -hars
Gebondenheid op basis van bindmiddel	Hecht
Hoeveelheid (oppervlakte - dikte - aantal)	• 0,20 m ² - 0,30 cm - 1 stuk
Totaal volume	< 0,001 m ³
Eenvoudig bereikbaar	Ja
Bevestigingswijze	• Geschroefd

- Zorg voor een veilig beheer. Vermijd het beschadigen van het asbestmateriaal. Controleer de toestand jaarlijks op wijzigingen.
- Verwijder dit asbestmateriaal zo snel mogelijk. Volg de toestand goed op.
- Voer bijkomende staalname(s) uit.

- Eenvoudige handelingen: mag via doe-het-zelf of door werknemer(s) met opleidingsattest eenvoudige handelingen
Hechtgebonden asbesttoepassing in goede staat. Mag gewoon losgemaakt worden en afgevoerd naar containerpark.

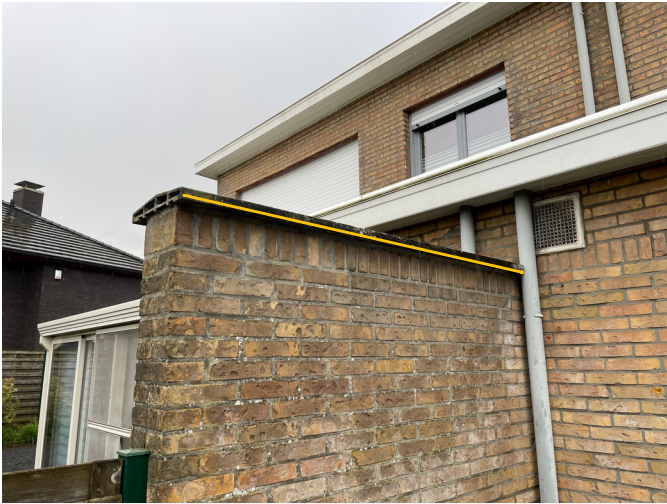
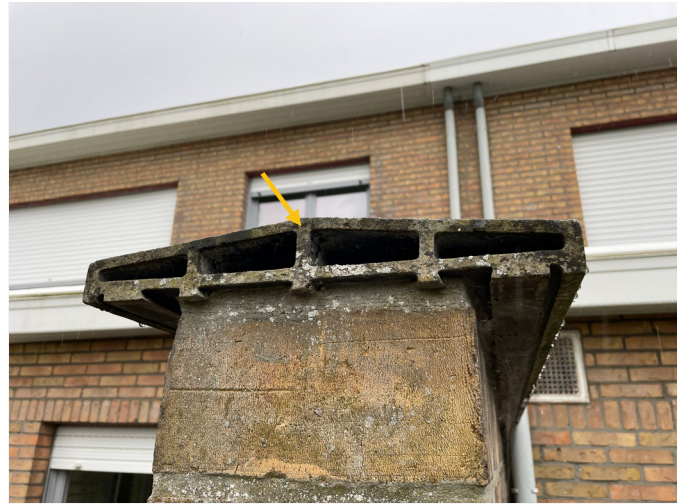
Fiche 2: Deksteen gemeenschappelijke scheidingsmuur

Eindbeoordeling materiaalrisico	Laag materiaalrisico en/of verlaagde kans op vezelvrijgave
---------------------------------	--

Gebondenheid	Categorie 1: hechtgebonden in oorsprong
Asbestsoort (vezeltype)	Crocidoliet aanwezig
Asbestconcentratie	Laag (< 50%)
Afschermingsgraad van het gehele materiaal	Enkel randen niet afgeschermd maar geen contact met binnenluchtstromen
Toestand van het materiaal	Matig beschadigd, matig verweerd

Beschrijving	Deksteen gemeenschappelijke scheidingsmuur
Omgeving	Buiten
Primaire drager	Fundering-draagstructuur (horizontaal, verticaal)
Asbestmateriaal	Deksteen, muurkap - Hol
Bindmiddel van asbestmateriaal	Cement
Gebondenheid op basis van bindmiddel	Hecht
Hoeveelheid (oppervlakte - dikte - aantal)	• 1,00 m ² - 3,00 cm - 1 stuk
Totaal volume	0,03 m ³

- Zorg voor een veilig beheer. Vermijd het beschadigen van het asbestmateriaal. Controleer de toestand jaarlijks op wijzigingen.
- Verwijder dit asbestmateriaal zo snel mogelijk. Volg de toestand goed op.
- Voer bijkomende staalname(s) uit.

- Eenvoudige handelingen: mag via doe-het-zelf of door werknemer(s) met opleidingsattest eenvoudige handelingen
Hechtgebonden toepassing in de buitenlucht mag mits het gebruik van PBM's verwijderd worden en afgevoerd naar het containerpark.

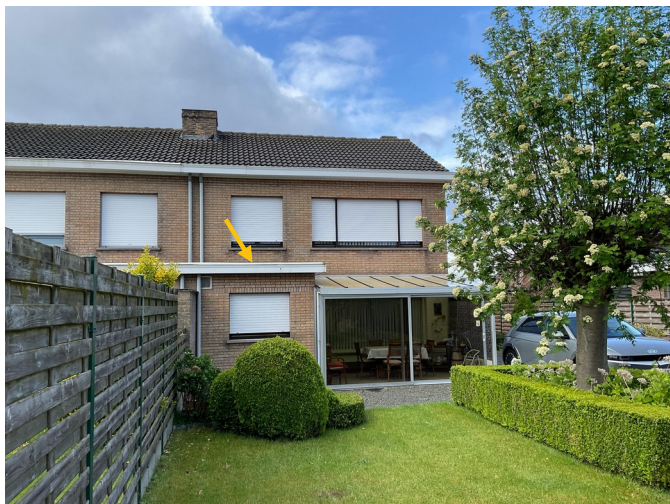
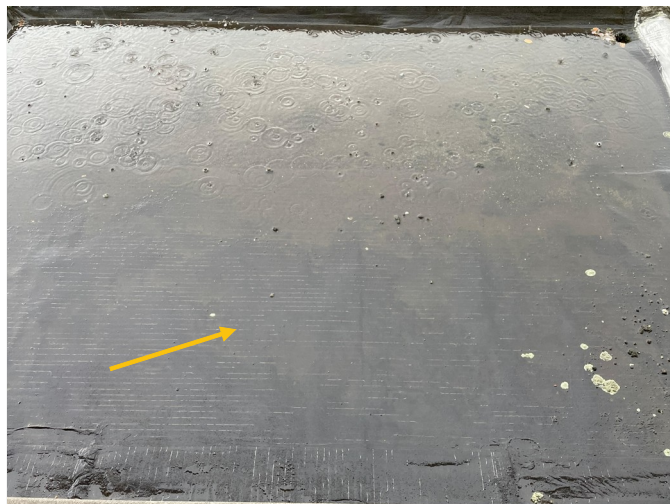
Deze toepassing was in goede staat. Het nemen van een staal tot op de drager zou ervoor zorgen dat de functionaliteit kan beschadigd worden. Hierdoor is de kans op waterlekken aanwezig. Indien er zou worden overgegaan tot het verwijderen of bedekken van deze dakbedekking dan dient er eerst een staalname te gebeuren om de aanwezigheid van asbest volledig te kunnen uitsluiten.

Eindbeoordeling materiaalrisico	Zeer laag materiaalrisico en/of zeer lage kans op vezelvrijgave
---------------------------------	---

Beschrijving	Bitumen plat dak
Omgeving	Buiten
Primaire drager	Plat dak
Asbestmateriaal	Dak- en gevelbekleding - Roofing
Bindmiddel van asbestmateriaal	Bitumen (roofing, teer, asfalt)
Gebondenheid op basis van bindmiddel	Hecht
Hoeveelheid (oppervlakte - aantal)	• 7,00 m ² - 1 stuk

- Zorg voor een veilig beheer. Vermijd het beschadigen van het asbestmateriaal. Controleer de toestand jaarlijks op wijzigingen.
- Zorg voor een veilig beheer en verwijder dit asbestmateriaal wanneer het bij werken eenvoudig bereikbaar wordt. Controleer de toestand jaarlijks op wijzigingen.
- Voer bijkomende staalname(s) uit.

- Eenvoudige handelingen: mag via doe-het-zelf of door werknemer(s) met opleidingsattest eenvoudige handelingen
Hechtgebonden toepassing in de buitenlucht. Deze kan zelf worden verwijderd indien asbest positief.

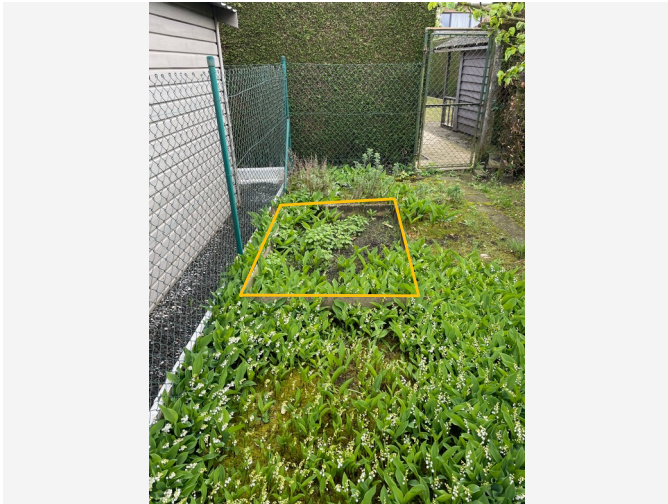
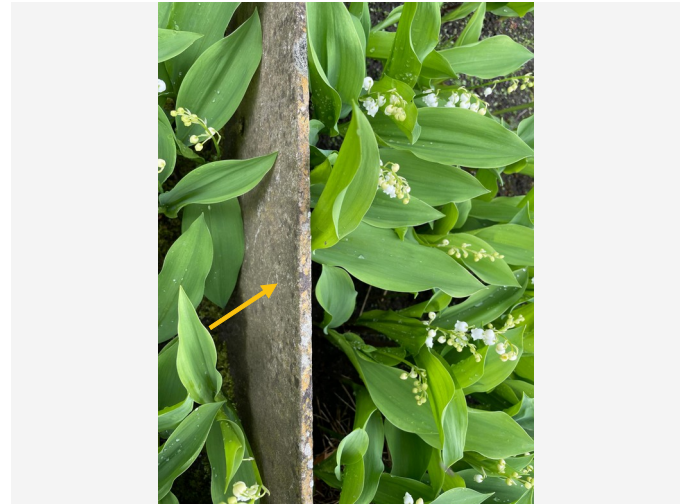
Eindbeoordeling materiaalrisico	Laag materiaalrisico en/of verlaagde kans op vezelvrijgave
---------------------------------	--

Gebondenheid	Categorie 1: hechtgebonden in oorsprong
Asbestsoort (vezeltype)	Crocidoliet aanwezig
Asbestconcentratie	Laag (< 50%)
Afschermingsgraad van het gehele materiaal	Enkel randen niet afgeschermd maar geen contact met binnenluchtstromen
Toestand van het materiaal	Licht beschadigd, licht verweerd. Intact materiaal type Pical – asbestboard of categorie III 'gebondenheid'

Beschrijving	Omheining moestuin
Omgeving	Buiten
Primaire drager	Afboording, omheining...
Asbestmateriaal	Plaat, paneel, tablet - Type Menuiserite
Bindmiddel van asbestmateriaal	Cement
Gebondenheid op basis van bindmiddel	Hecht
Hoeveelheid (oppervlakte - dikte - aantal)	• 0,50 m ² - 0,30 cm - 4 stuks
Totaal volume	0,006 m ³
Eenvoudig bereikbaar	Ja
Bevestigingswijze	• Los (al dan niet bedekt)

- Verwijder dit asbestmateriaal zo snel mogelijk. Volg de toestand goed op.
- Voer bijkomende staalname(s) uit.

- Eenvoudige handelingen: mag via doe-het-zelf of door werknemer(s) met opleidingsattest eenvoudige handelingen
Deze hechtgebonden toepassing mag zelf worden verwijderd mits gebruik van de juiste PBM's.

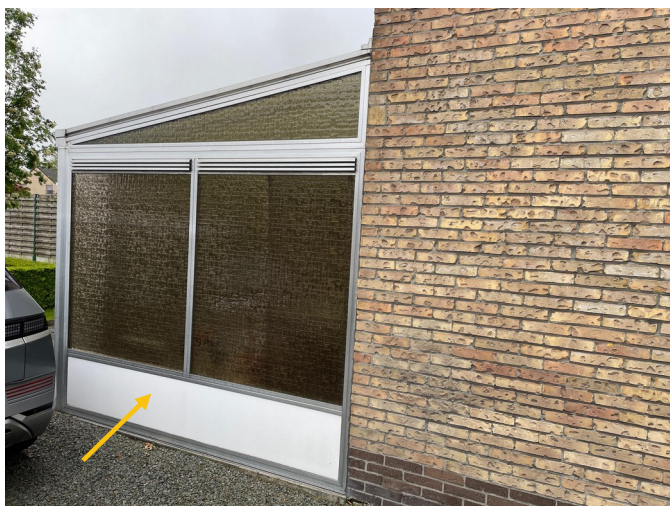
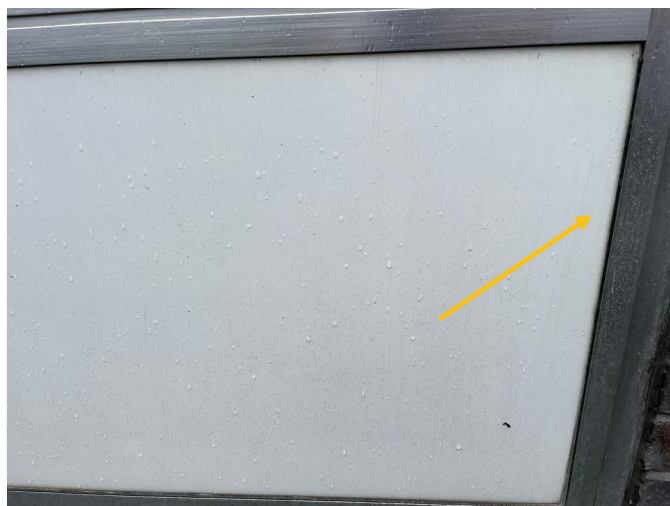
Eindbeoordeling materiaalrisico	Zeer laag materiaalrisico en/of zeer lage kans op vezelvrijgave
---------------------------------	---

Beschrijving	Glasal in schrijnwerk (veranda)
Omgeving	Grenst aan binnen- en buitenlucht
Primaire drager	Wand buitenschil
Asbestmateriaal	Plaat, paneel, tablet - Geëmailleerd, type Glasal
Bindmiddel van asbestmateriaal	Cement
Gebondenheid op basis van bindmiddel	Hecht
Hoeveelheid (oppervlakte - dikte - aantal)	• 2,00 m ² - 0,20 cm - 1 stuk
Totaal volume	0,004 m ³

- Zorg voor een veilig beheer. Vermijd het beschadigen van het asbestmateriaal. Controleer de toestand jaarlijks op wijzigingen.
- Zorg voor een veilig beheer en verwijder dit asbestmateriaal wanneer het bij werken eenvoudig bereikbaar wordt. Controleer de toestand jaarlijks op wijzigingen.
- Verwijder dit asbestmateriaal zo snel mogelijk. Volg de toestand goed op.
- Voer bijkomende staalname(s) uit.

- Eenvoudige handelingen: mag via doe-het-zelf of door werknemer(s) met opleidingsattest eenvoudige handelingen
Deze hechtgebonden toepassing mag mits gebruik van PBM's worden afgevoerd naar het containerpark.

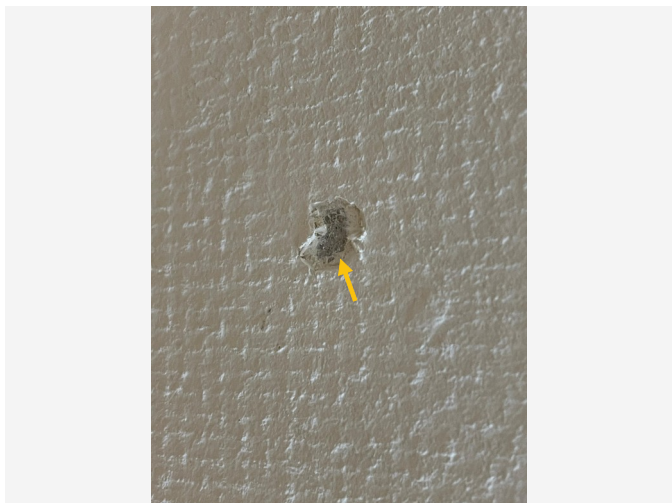
Fiche 6: Geen plafondpleister (structuurbehang/spuitplamuur)

Er is geen plafondpleister aanwezig. Wel structuurbehang met verflaag op de betonnen vloerplaten. Deze toepassing werd herkend op alle plafonddelen op gelijkvloers en 1e verdieping.

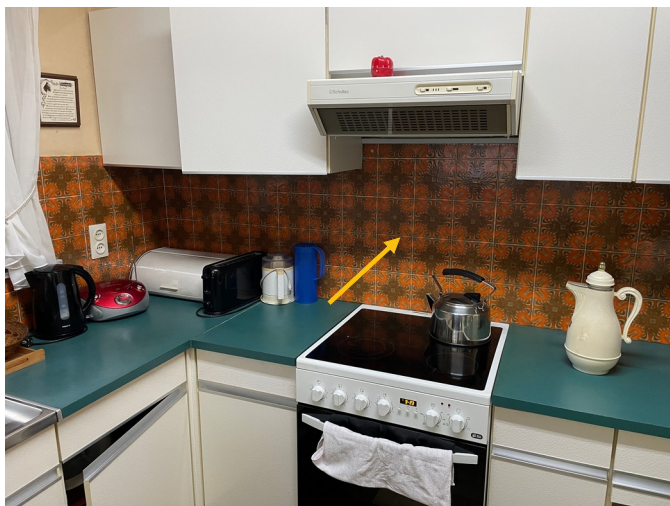
Tegellijm kan asbesthoudend zijn. De tegels waren in goede staat zodat de lijm niet kon worden bemonsterd op een niet-destructieve manier. Indien deze worden verwijderd kan men eventueel staalnames laten uitvoeren van de tegellijm.

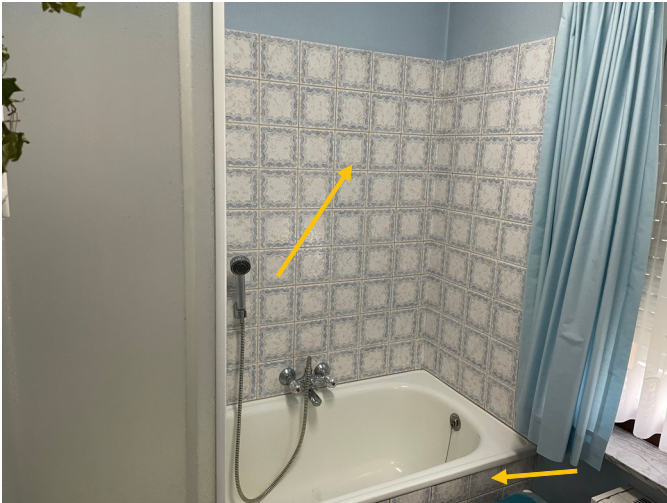
Tegellijm kan asbesthoudend zijn. De tegels waren in goede staat zodat de lijm niet kon worden bemonsterd op een niet-destructieve manier. Indien deze worden verwijderd kan men eventueel staalnames laten uitvoeren van de tegellijm.

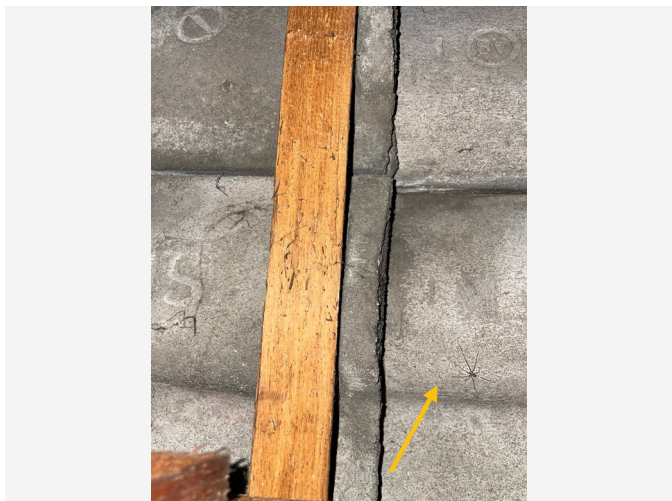
Fiche 10: GEEN ONDERDAK AANWEZIG (wel afgespijkerd met houten panelen)

Er is geen onderdak aanwezig. Dit werd vastgesteld door foto te nemen doorheen het afgespijkerde gedeelte. Op slechts 1 plaats heb ik deze controle kunnen uitvoeren aangezien dit niet kon zonder verder destructief te werk te gaan.

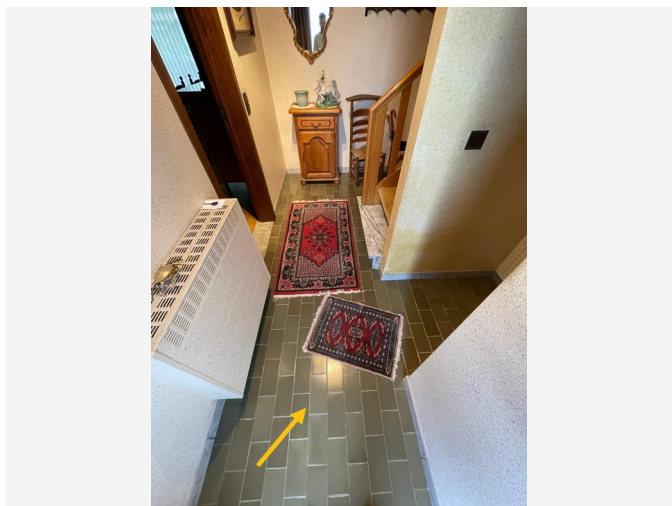
Tegellijm kan asbest bevatten. Niet kunnen bemonsteren zonder destructieve handelingen. Eventueel bemonsteren wanneer de tegels worden verwijderd.

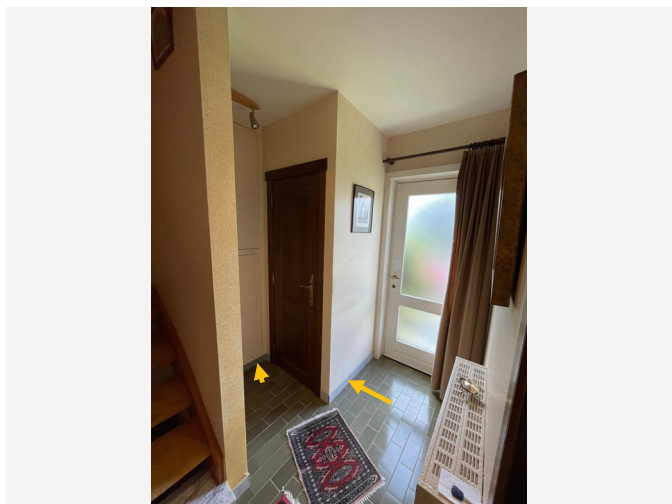
Tegellijm van de plinten kon niet worden bemonsterd op een niet-destructieve manier. Deze kan asbesthoudend zijn. Eventuele staalnames uitvoeren bij verwijdering van de plinten.

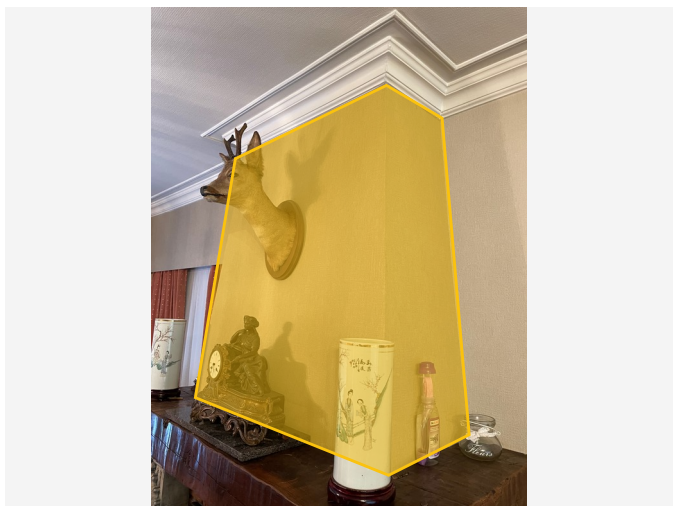
Gyproc is niet asbesthoudend. Gebruikt ter hoogte van de haard.

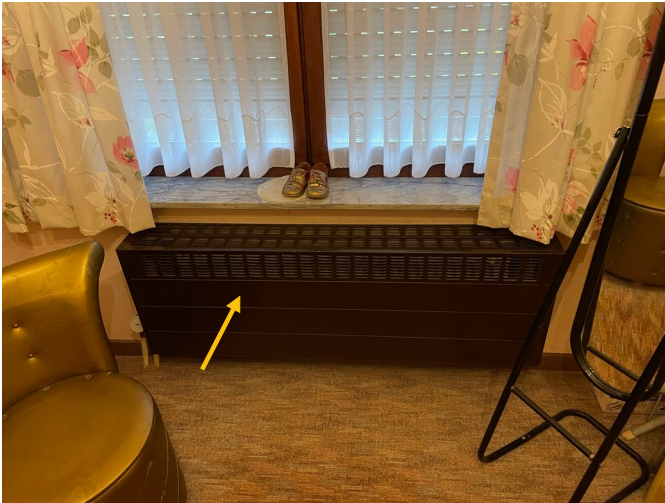
Radiatoren kunnen pakkingen bevatten die asbesthoudend kunnen zijn. Niet vast te stellen via niet-destructieve onderzoeksmethoden.

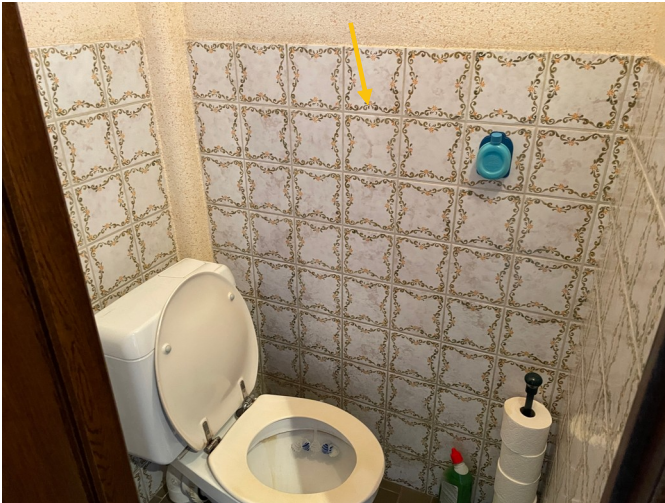
Tegellijm kan asbesthoudend zijn. De tegels waren in goede staat zodat de lijm niet kon worden bemonsterd op een niet-destructieve manier. Indien deze worden verwijderd kan men eventueel staalnames laten uitvoeren van de tegellijm.

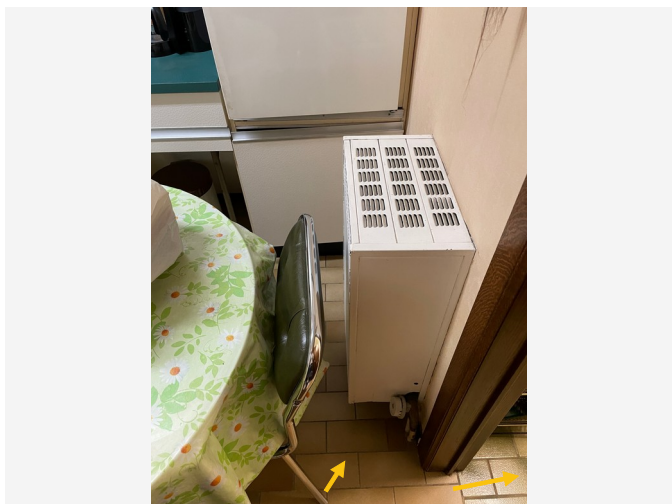
Tegelijm kan asbesthoudend zijn. Deze kon niet worden bemonsterd zonder destructieve handelingen. Eventueel bemonsteren wanneer tegels worden verwijderd.

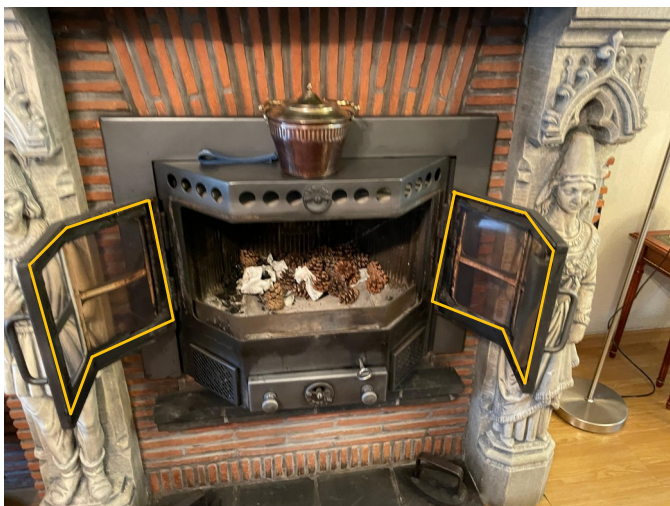
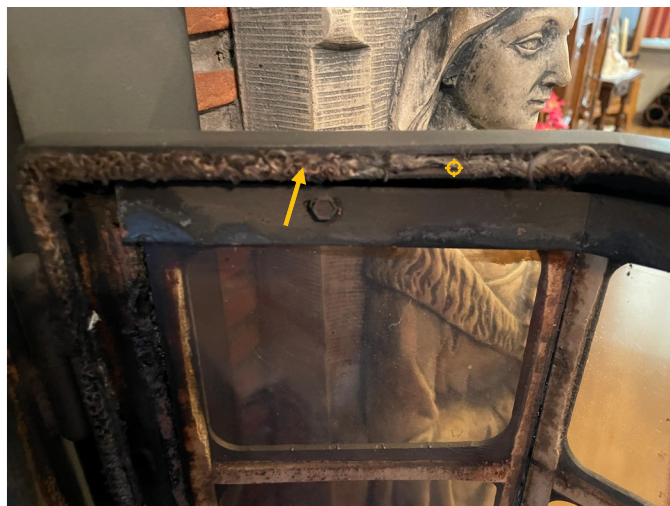
Geen asbest

#	Type	Referentie	Resultaat
17.1	Puntmonster	MM4	Geen asbest

Beschrijving	Asbestkoord uit asbestverdachte vezel
Omgeving	Binnen
Primaire drager	Ruimteverwarming
Bindmiddel van materiaal	Weinig of geen bindmiddel (textiel, bevolking, ...)

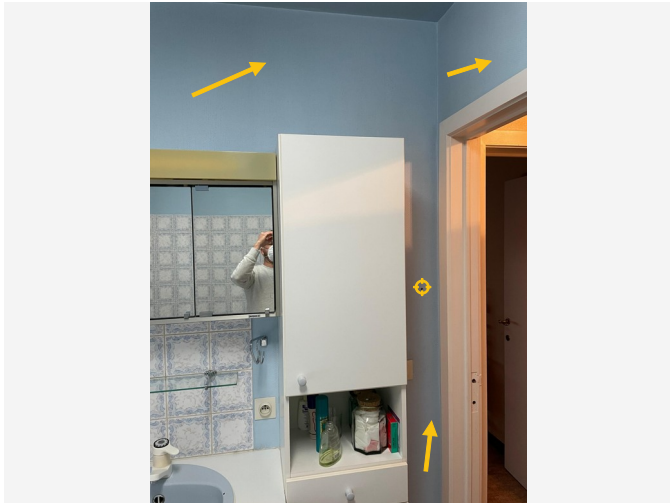
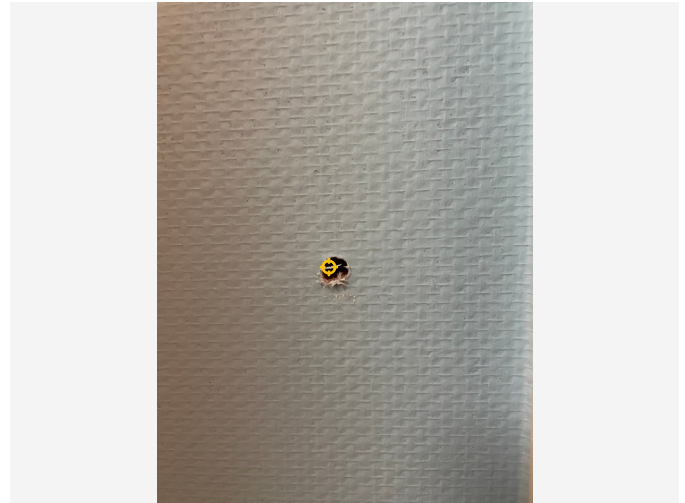
Geen asbest

#	Type	Referentie	Resultaat
18.1	Mengmonster	MM1	Geen asbest

Beschrijving	Bepkeistering Muur
Omgeving	Binnen
Primaire drager	Binnenwand

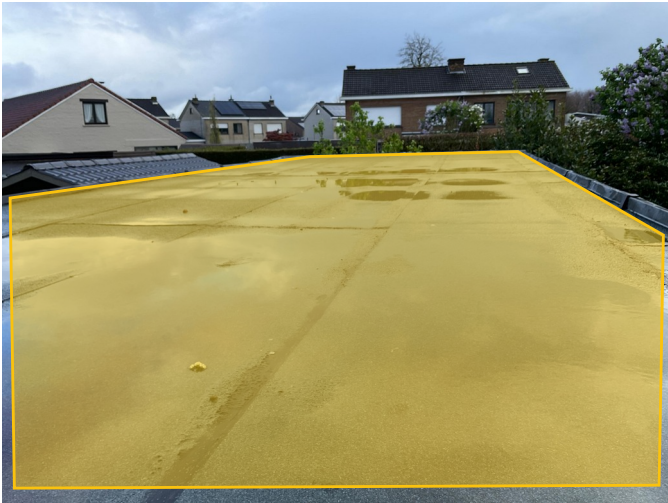
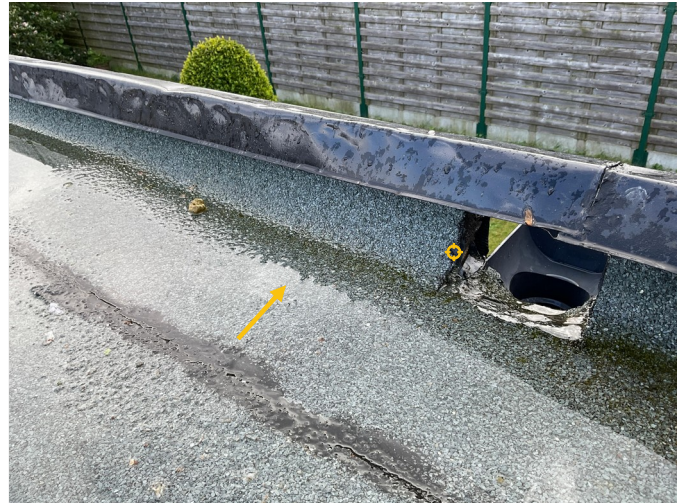
Fiche 19: Roofing Garage

Geen asbest

#	Type	Referentie	Resultaat
19.1	Puntmonster	MM3	Geen asbest

Gebondenheid op basis van bindmiddel	Hecht
Hoeveelheid (oppervlakte - aantal)	• 44,00 m ² - 1 stuk
Totale oppervlakte	44,00 m ²
Identificatiemethode	Vaststelling met monstername
Destructieve handeling voor identificatie	Nee
Opmerking	Roofing zou recent zijn gelegd maar hiervan ontbreken de bewijsstukken. Roofing ziet er inderdaad nog recent uit maar uitsluitel via staalname aangezien de dakbedekking duidelijk lekt en er dus herstellingen dienen te gebeuren op korte termijn. Hiervoor moet het materiaal dus zeker asbestvrij kunnen beschouwd worden.
