Asbestinventarisatetest

Morekstraat 73, 9032 Gent
Gemeenschappelijke delen

Attestnummer : 20240424-000558.000

Uitgegeven op : 24.04.2024

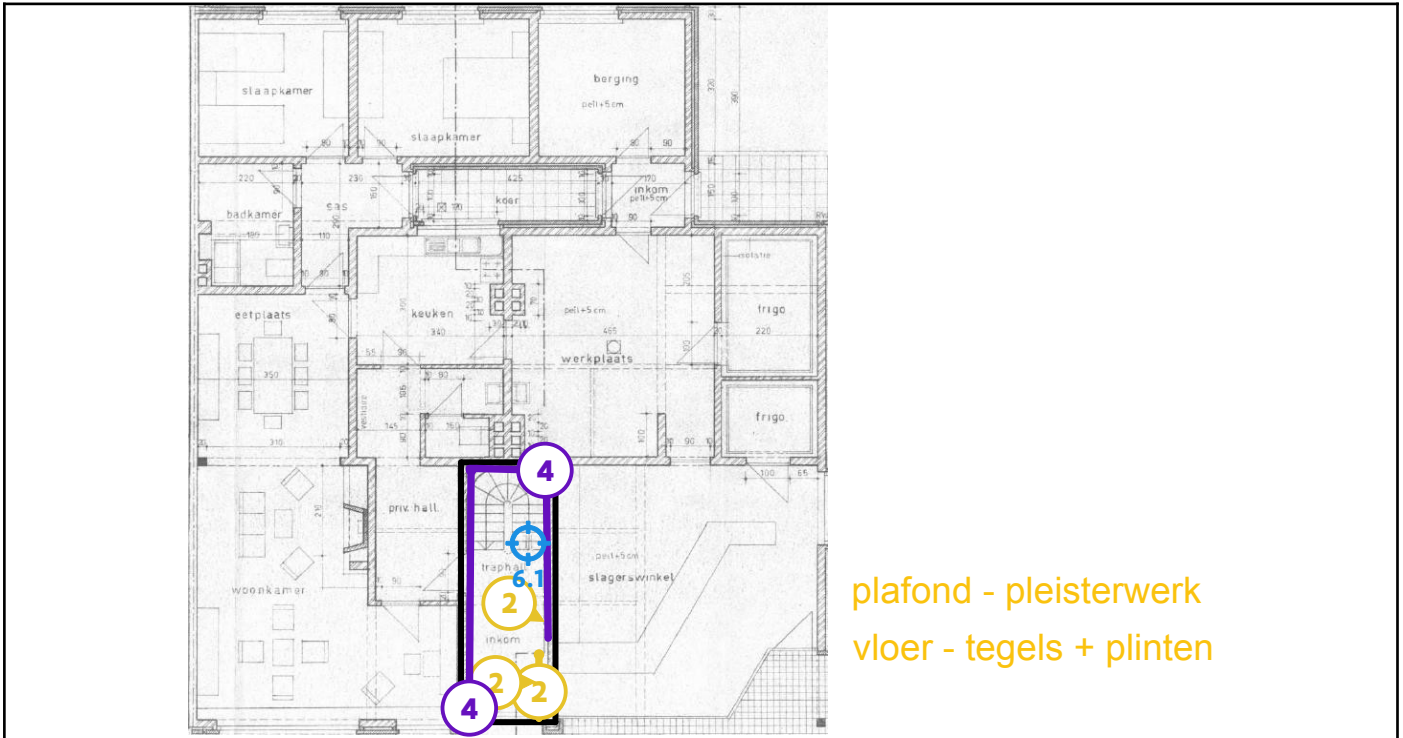
Plan 1.1: Gelijkvloers GD

Beschrijving	Type	Actie
2. Bakeliet (schakelaars, stopcontacten, tellers, ...)	Asbestmateriaal	Zorgvuldig beheren
4. Binnenafwerking - muren	Advies	-
5. Tegels	Advies	-
6. Pleisterwerk plafond	Geen asbest	-
6.1 Code: SN02	Mengmonster	-

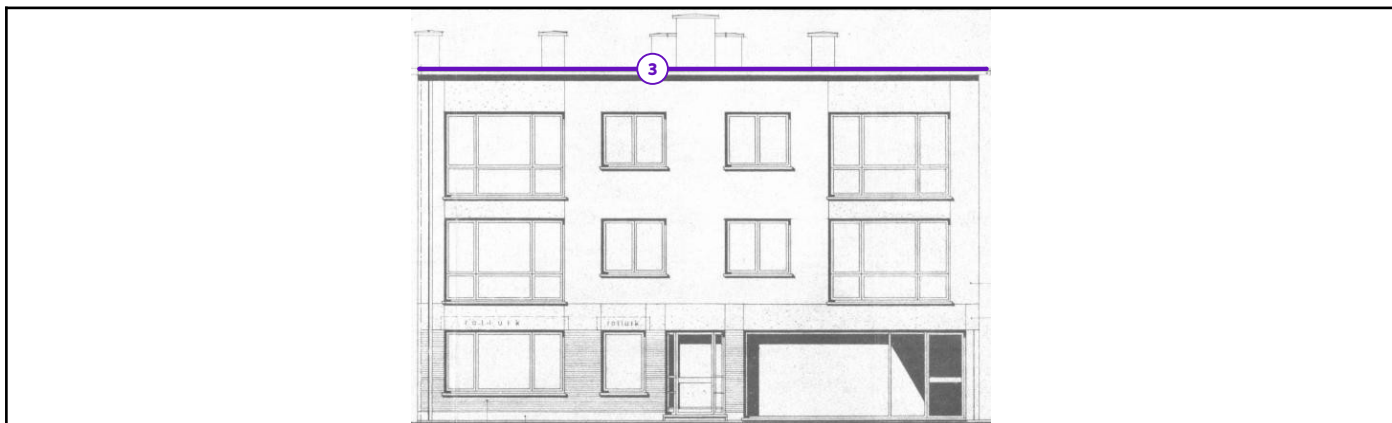
Plan 1.4: Gebouw

Beschrijving	Type	Actie
3. Plat dak / schuin dak	Beperking	-

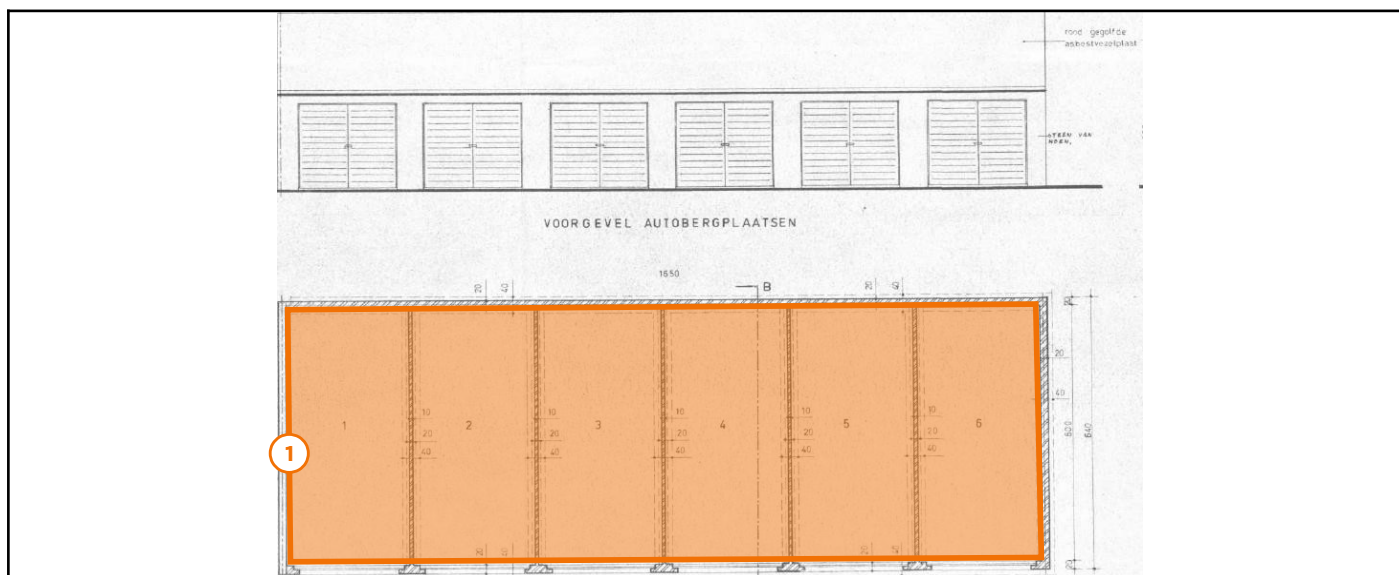
Plan 2.1: Garages GD schuin dak

Beschrijving	Type	Actie
1. Golfplaten	Asbestmateriaal	Verwijderen

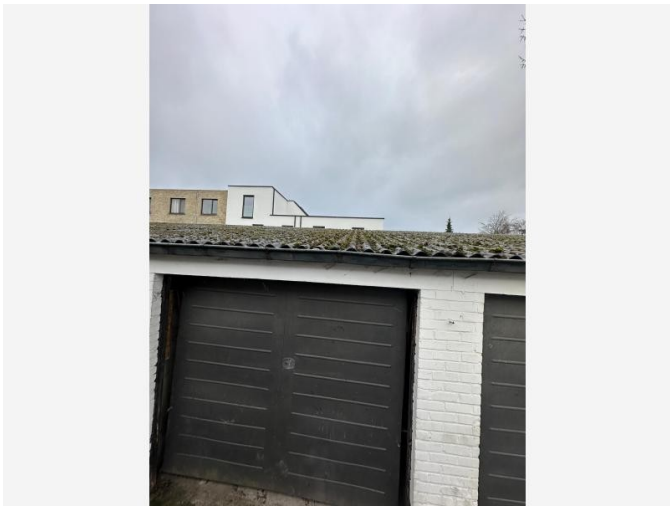
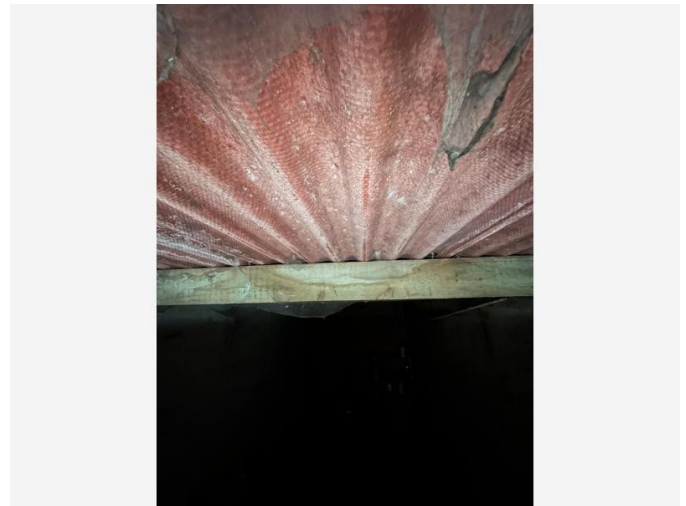
Eindbeoordeling materiaalrisico	Verhoogd materiaalrisico en/of verhoogde kans op vezelvrijgave
---------------------------------	--

Gebondenheid	Categorie 1: hechtgebonden in oorsprong
Asbestsoort (vezeltype)	Crocidoliet aanwezig
Asbestconcentratie	Laag (< 50%)
Afschermingsgraad van het gehele materiaal	Geheel of deels vrij aan de buitenlucht
Toestand van het materiaal	Matig beschadigd, matig verweerd

Beschrijving	Golfplaten
Omgeving	Grenst aan binnen- en buitenlucht
Primaire drager	Schuin dak
Asbestmateriaal	Dak- en gevelbekleding - Golfplaat
Bindmiddel van asbestmateriaal	Cement
Gebondenheid op basis van bindmiddel	Hecht
Hoeveelheid (oppervlakte - aantal)	<ul style="list-style-type: none">100,00 m² - 1 stuk
Totale oppervlakte	100,00 m ²
Eenvoudig bereikbaar	Ja
Bevestigingswijze	<ul style="list-style-type: none">Onbekend
Identificatiemethode	Vaststelling met bewijsdocument, zonder monstername

Het asbestmateriaal valt onder de mijlpaal van 2034.

Verwijderen

- Zorg voor een veilig beheer en verwijder dit asbestmateriaal wanneer het bij werken eenvoudig bereikbaar wordt. Controleer de toestand jaarlijks op wijzigingen.

- Eenvoudige handelingen: mag via doe-het-zelf of door werknemer(s) met opleidingsattest eenvoudige handelingen
Deze verwijdermethode valt onder de vorm van eenvoudige handelingen conform de VLAREM en de Codex Welzijn op het werk. De toestand moet echter ongewijzigd blijven tijdens het verwijderen. Alle maatregelen opgenomen in de wetgeving moeten strikt nageleefd worden.

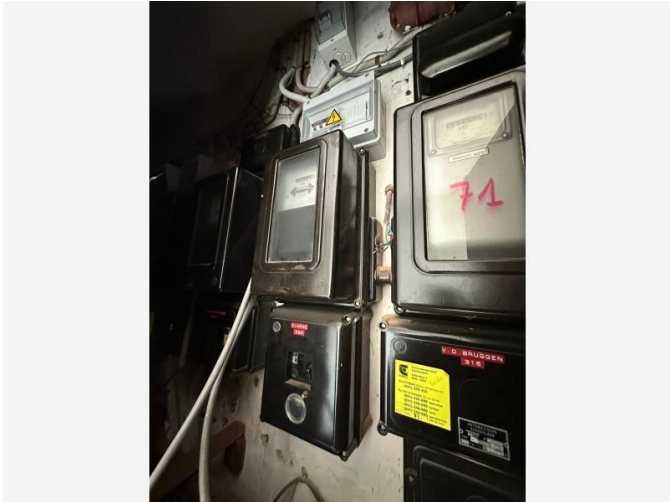
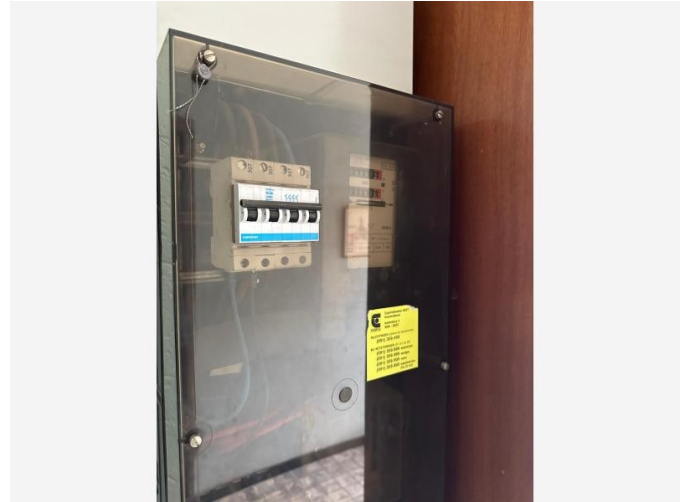
Eindbeoordeling materiaalisico	Laag materiaalisico en/of verlaagde kans op vezelvrijgave
--------------------------------	---

Gebondenheid	Categorie 1: hechtgebonden in oorsprong
Asbestsoort (vezeltype)	Crocidoliet aanwezig
Asbestconcentratie	Laag (< 50%)
Afschermingsgraad van het gehele materiaal	Geheel of deels (ook) vrij aan de binnenlucht
Toestand van het materiaal	Onbeschadigd, niet verweerd

Beschrijving	Bakeliet (schakelaars, stopcontacten, tellers, ...)
Omgeving	Binnen
Primaire drager	Communicatie en elektrische infrastructuur en uitrusting
Asbestmateriaal	Plaat, paneel, tablet - Type Bakeliet
Bindmiddel van asbestmateriaal	Kunststof of -hars
Gebondenheid op basis van bindmiddel	Hecht
Hoeveelheid (oppervlakte - dikte - aantal)	• 10,00 m ² - 1,00 cm - 1 stuk
Totaal volume	0,10 m ³
Eenvoudig bereikbaar	Ja

Het asbestmateriaal valt onder de mijlpaal van 2040.

Zorgvuldig beheren

- Zorg voor een veilig beheer. Vermijd het beschadigen van het asbestmateriaal. Controleer de toestand jaarlijks op wijzigingen.
- Aanvraag indienen voor een nieuwe (digitale) elektriciteitsmeter bij de energieleverancier.

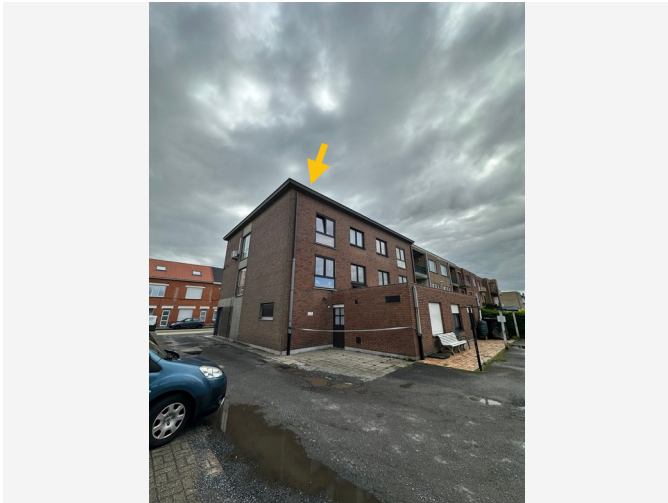
Situeringfoto

Permanente beperking

Reden: Het te onderzoeken materiaal situeert zich hoger dan 3,50 m te rekenen vanaf een veilige ondergrond

Uitleg van de asbestdeskundige: Er is geen inspectie mogelijk van dak van het gebouw

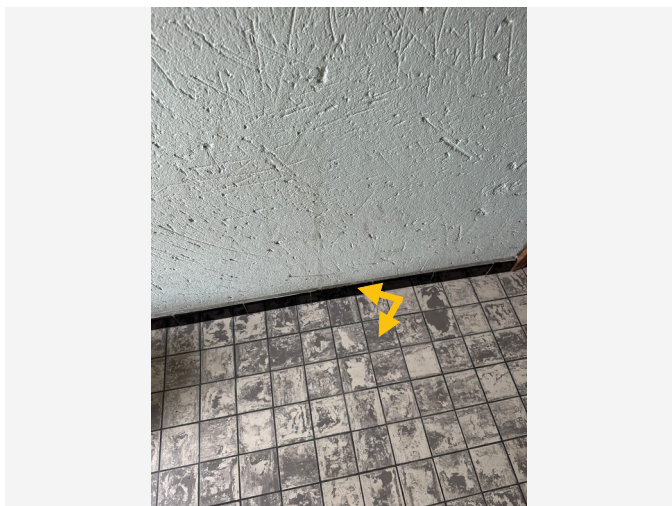
Vrije foto

Er zijn oude tegels aanwezig die eventueel asbest kunnen bevatten. Hierbij gaat het om de tegels en de lijm (zwart). Bij een afbraak gelieve hier rekening mee te houden.

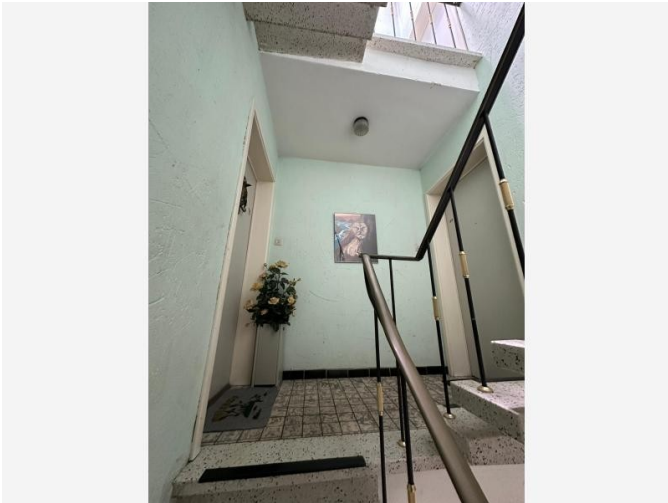
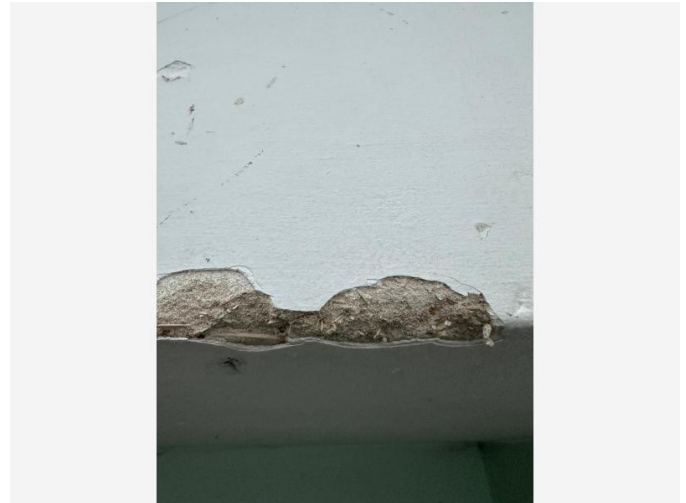
Fiche 6: Pleisterwerk plafond

Geen asbest

#	Type	Referentie	Resultaat
6.1	Mengmonster	SN02	Geen asbest
