Asbestinventarisatetest

Kortedreef 21, 9040 Gent

Attestnummer : 20240614-000846.000

Uitgegeven op : 14.06.2024

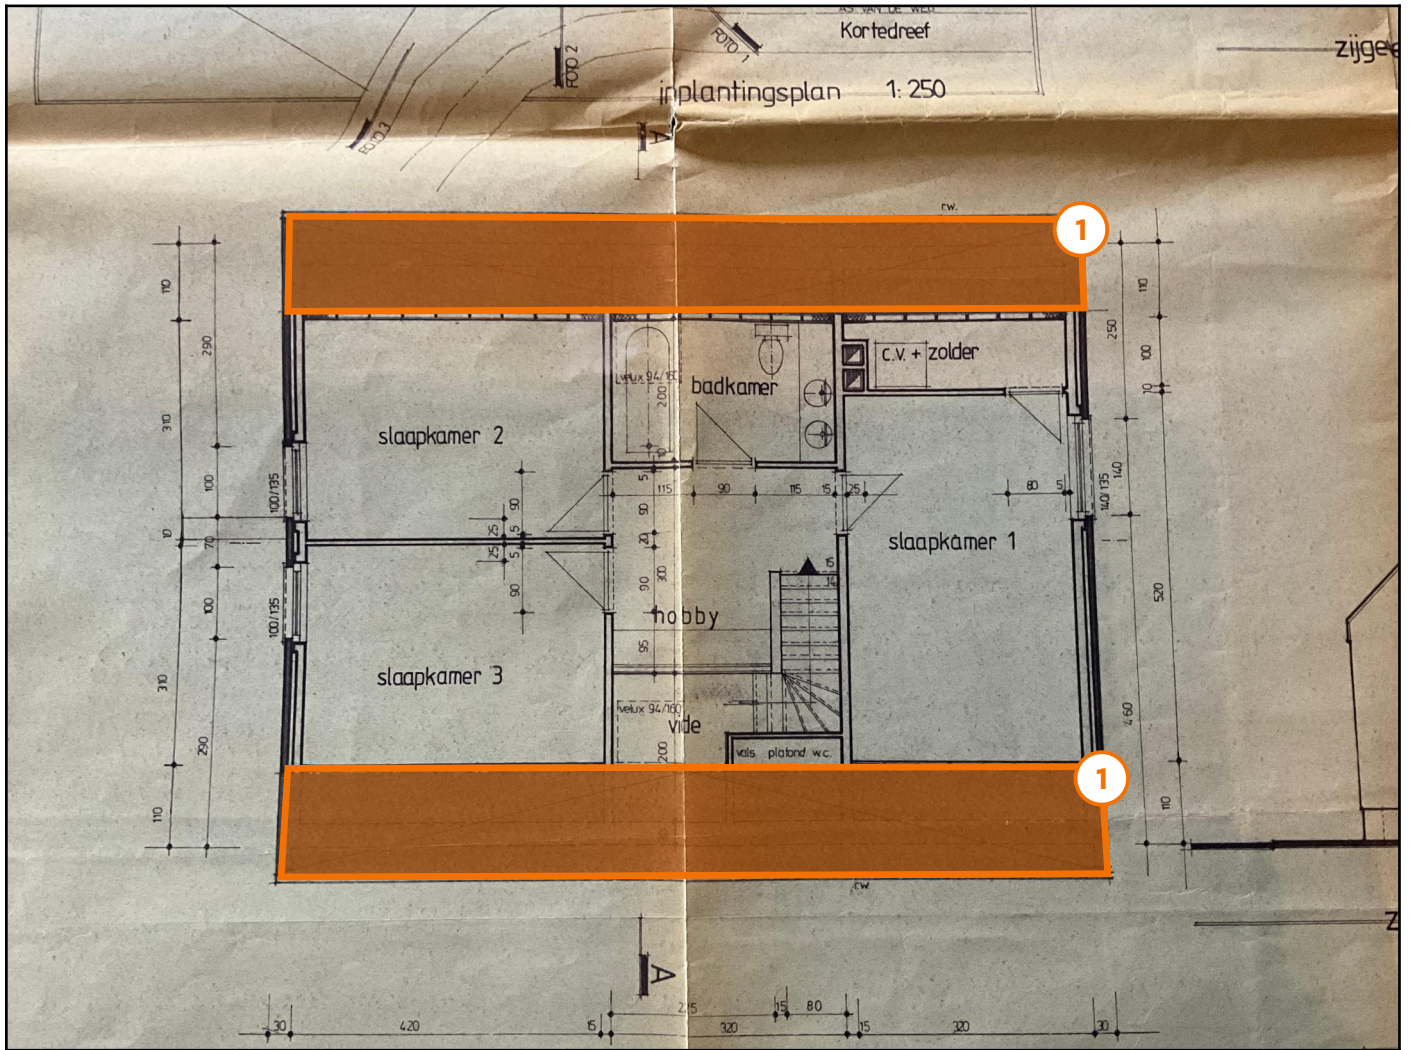
Plan 1.4: +1 plafonds

Beschrijving	Type	Actie
1. Onderdak woning	Asbestmateriaal	Verwijderen

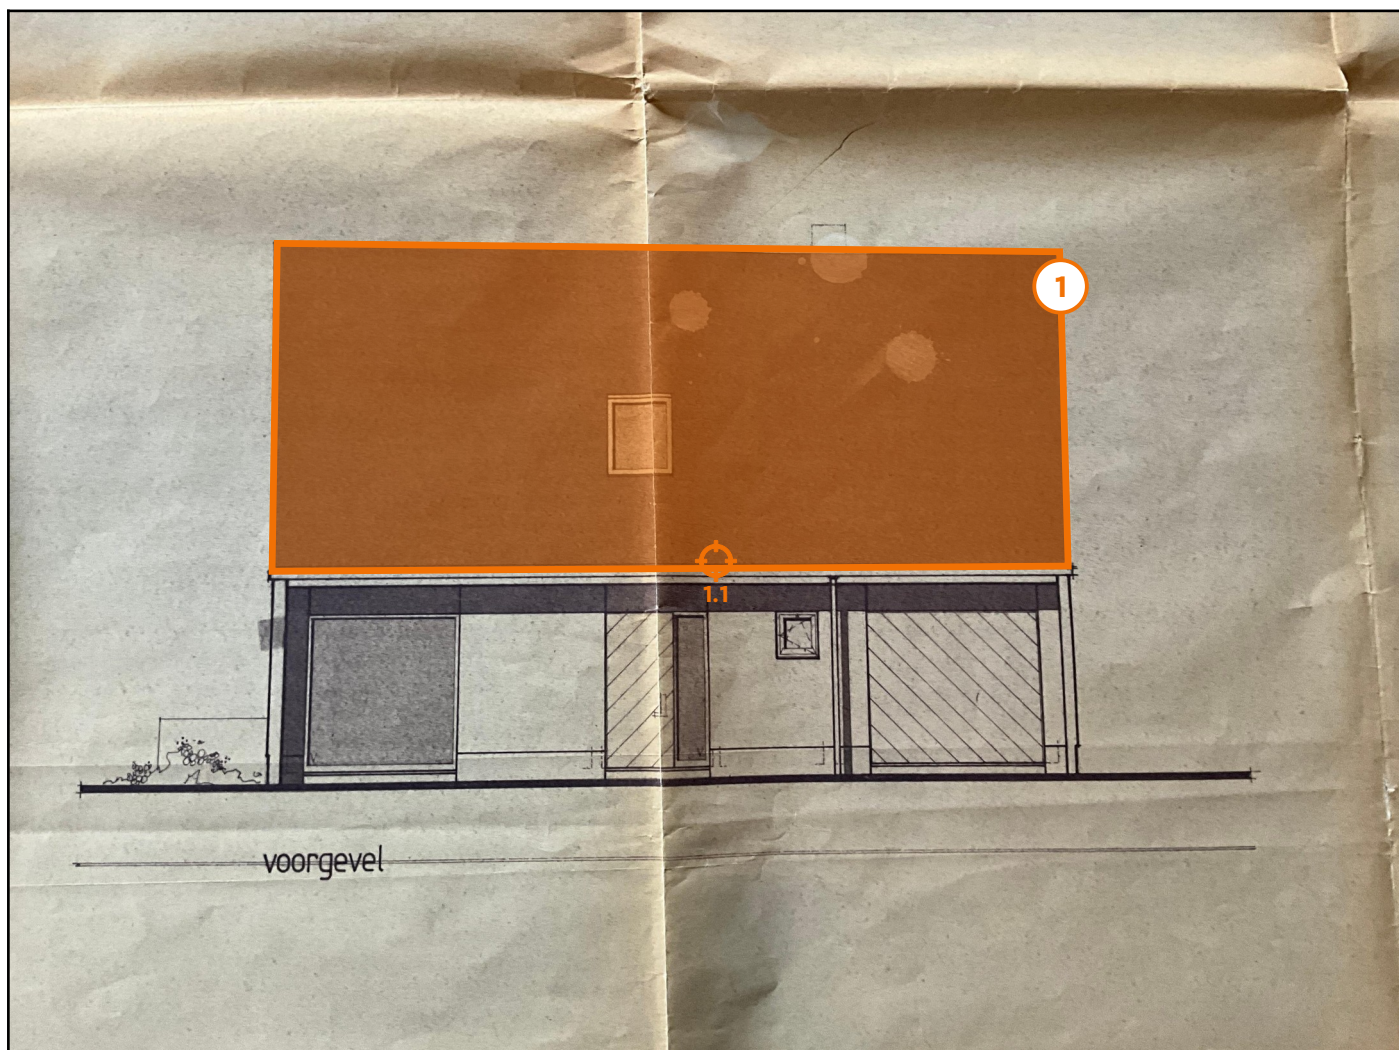
Plan 1.5: Dak voor

Beschrijving	Type	Actie
1. Onderdak woning	Asbestmateriaal	Verwijderen
1.1 Code: PM01	Puntmonster	-

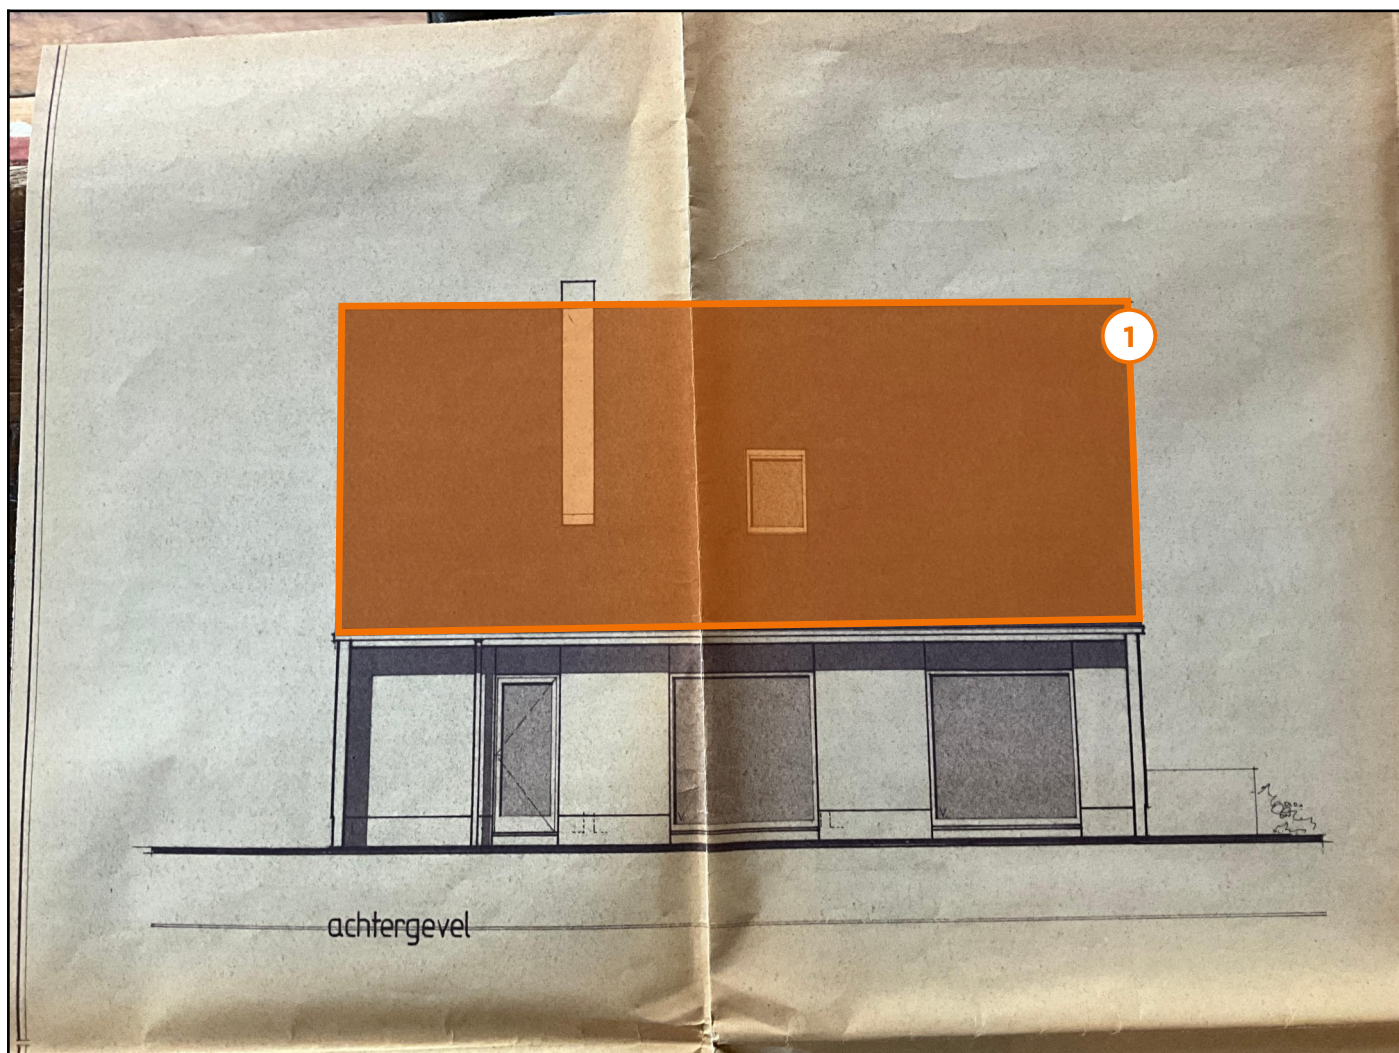
Plan 1.6: dak achter

Beschrijving	Type	Actie
1. Onderdak woning	Asbestmateriaal	Verwijderen

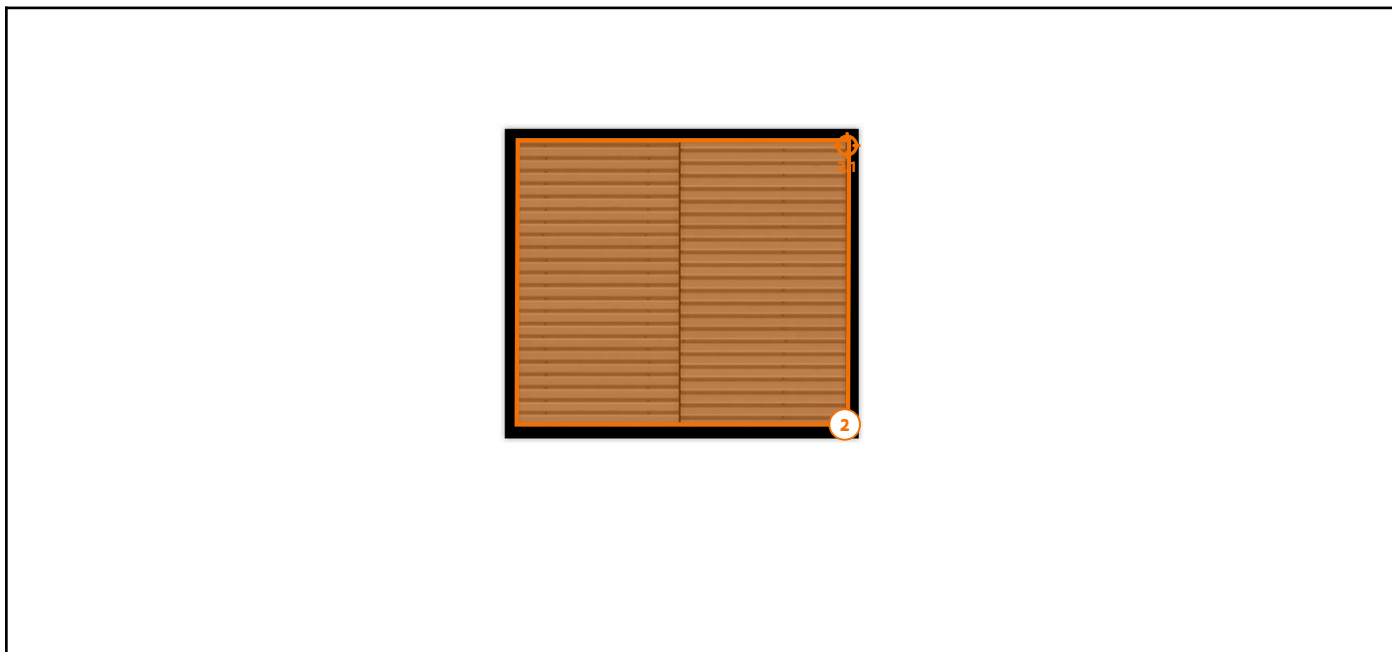
Plan 2.2: Tuinhuis dak

Beschrijving	Type	Actie
2. Golfplaten tuinhuis	Asbestmateriaal	Verwijderen
2.1 Code: PM02	Mengmonster	-

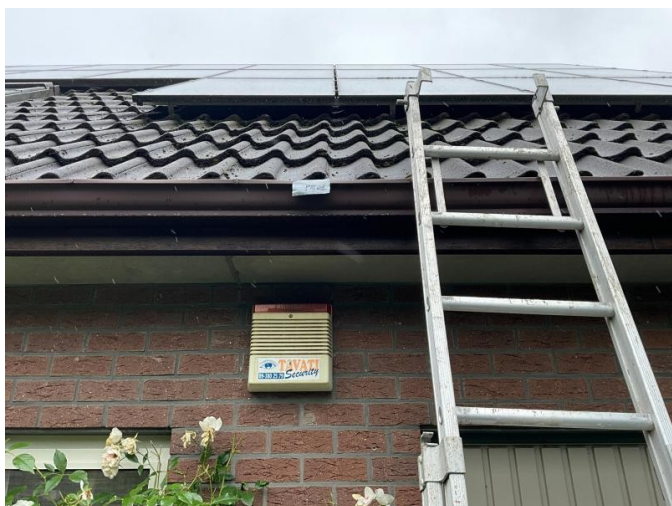
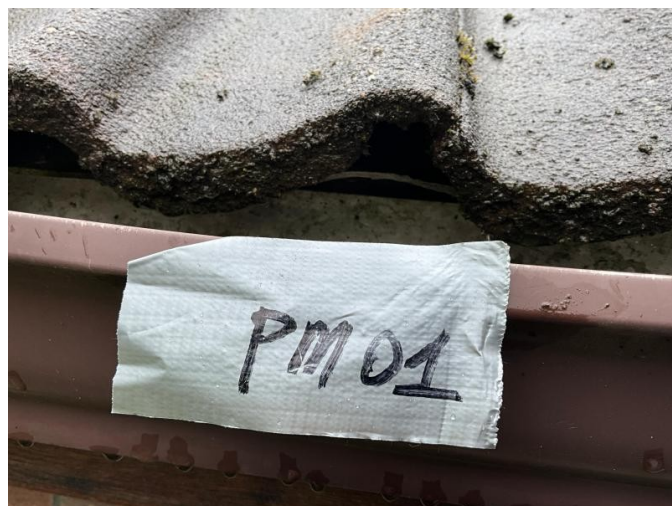
Het asbestmateriaal valt onder de mijlpaal van 2034.

Eindbeoordeling materiaalrisico	Laag materiaalrisico en/of verlaagde kans op vezelvrijgave
---------------------------------	--

Gebondenheid	Categorie 1: hechtgebonden in oorsprong
Asbestsoort (vezeltype)	Alleen chrysotiel
Asbestconcentratie	Laag (< 50%)
Afschermingsgraad van het gehele materiaal	Geheel of deels vrij aan de buitenlucht
Toestand van het materiaal	Licht beschadigd, licht verweerd. Intact materiaal type Pical – asbestboard of categorie III 'gebondenheid'

#	Type	Referentie	Resultaat
1.1	Puntmonster	PM01	Chrysotiel

Beschrijving	Onderdak woning
Omgeving	Buiten
Primaire drager	Schuin dak
Asbestmateriaal	Dak- en gevelbekleding - Plaat
Bindmiddel van asbestmateriaal	Cement
Gebondenheid op basis van bindmiddel	Hecht
Hoeveelheid (oppervlakte - dikte - aantal)	• 146,00 m ² - 1,00 cm - 1 stuk

Verwijderen

- Zorg voor een veilig beheer. Vermijd het beschadigen van het asbestmateriaal. Controleer de toestand jaarlijks op wijzigingen.

- Eenvoudige handelingen: mag via doe-het-zelf of door werknemer(s) met opleidingsattest eenvoudige handelingen
Menuiserteplaten zijn een hechtgebonden toepassing, deze dienen voorzichtig te worden verwijderd zonder te breken/slijpen om vezelvrijgave te vermijden.

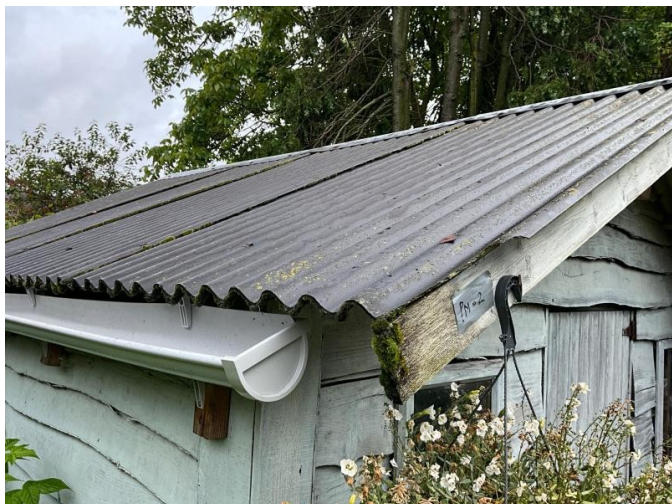
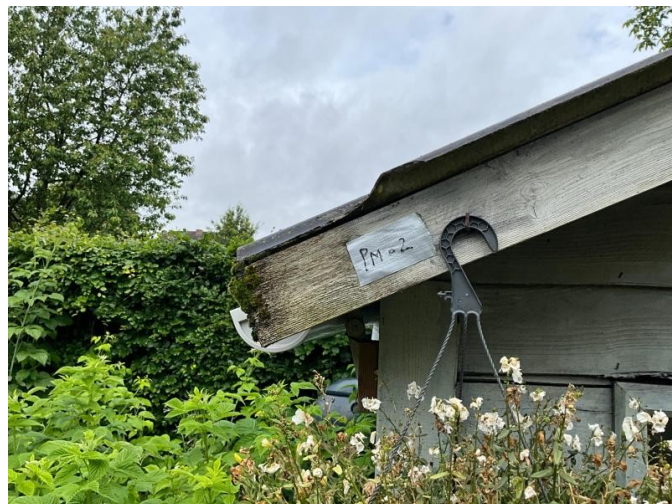
Het asbestmateriaal valt onder de mijlpaal van 2034.

Eindbeoordeling materiaalrisico	Verhoogd materiaalrisico en/of verhoogde kans op vezelvrijgave
---------------------------------	--

Gebondenheid	Categorie 1: hechtgebonden in oorsprong
Asbestsoort (vezeltype)	Alleen chrysotiel
Asbestconcentratie	Laag (< 50%)
Afschermingsgraad van het gehele materiaal	Geheel of deels (ook) vrij aan de binnenlucht
Toestand van het materiaal	Matig beschadigd, matig verweerd

#	Type	Referentie	Resultaat
2.1	Mengmonster	PM02	Chrysotiel

Beschrijving	Golfplaten tuinhuis
Omgeving	Grenst aan binnen- en buitenlucht
Primaire drager	Schuin dak
Asbestmateriaal	Dak- en gevelbekleding - Golfplaat
Bindmiddel van asbestmateriaal	Cement
Gebondenheid op basis van bindmiddel	Hecht
Hoeveelheid (oppervlakte - aantal)	• 15,00 m ² - 1 stuk
Totale oppervlakte	15,00 m ²

Verwijderen

- Verwijder dit asbestmateriaal zo snel mogelijk. Volg de toestand goed op.

- Eenvoudige handelingen: mag via doe-het-zelf of door werknemer(s) met opleidingsattest eenvoudige handelingen
Golfplaten zijn een hechtgebonden toepassing, deze dienen voorzichtig te worden verwijderd zonder te breken/slijpen om vezelvrijgave te vermijden. De ruimte of het materiaal die zich onder de golfplaten bevindt kan mogelijks gecontamineerd zijn door vezelvrijgave van deze toepassing.

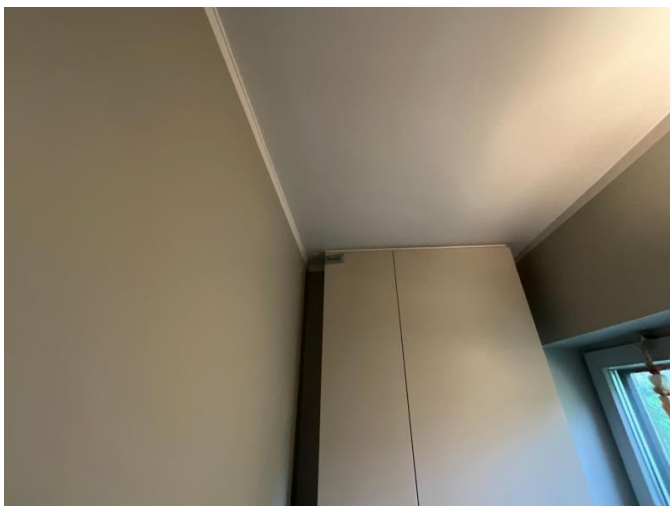
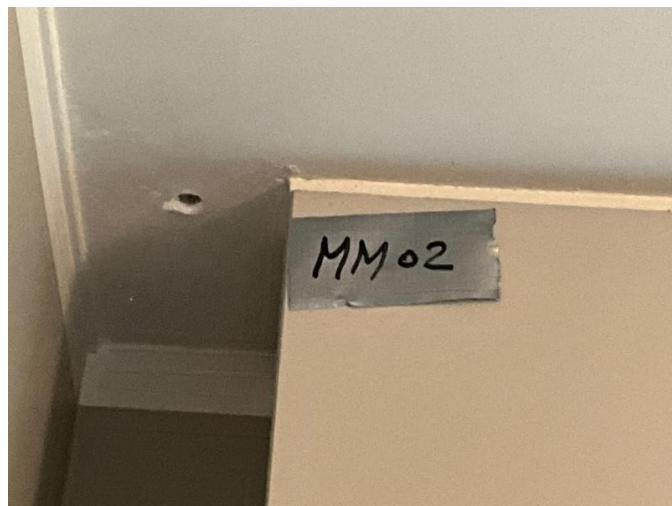
Fiche 3: Pleisterwerk plafonds

Geen asbest

#	Type	Referentie	Resultaat
3.1	Mengmonster	MM02	Geen asbest

Beschrijving	Pleisterwerk plafonds
Omgeving	Binnen
Primaire drager	Plafond
Bindmiddel van materiaal	Gips - kalk

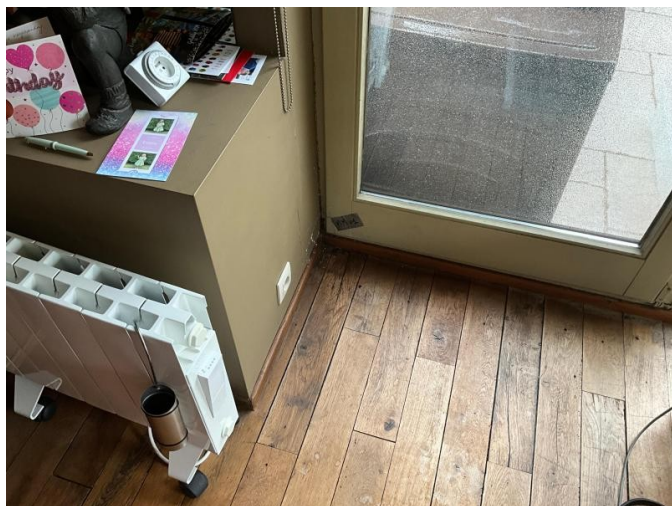
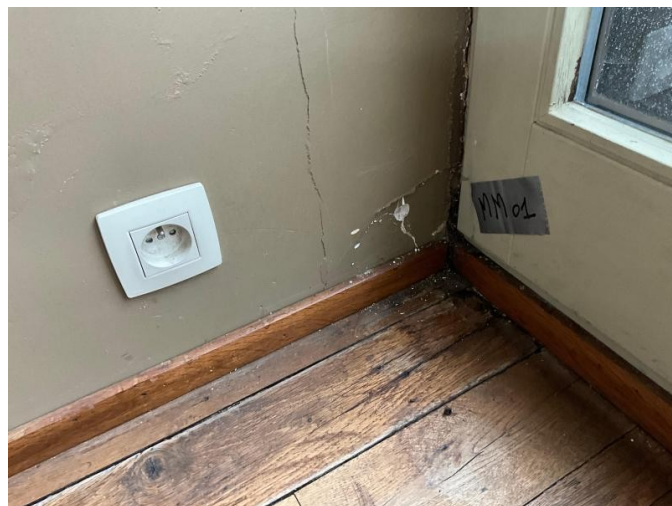
Fiche 4: Pleisterwerk muren

Geen asbest

#	Type	Referentie	Resultaat
4.1	Mengmonster	MM01	Geen asbest

Beschrijving	Pleisterwerk muren
Omgeving	Binnen
Primaire drager	Binnenwand
