Asbestinventarisatetest

Oude Brusselseweg 240, 9050 Gent

Attestnummer : 20240917-000161.000

Uitgegeven op : 17.09.2024

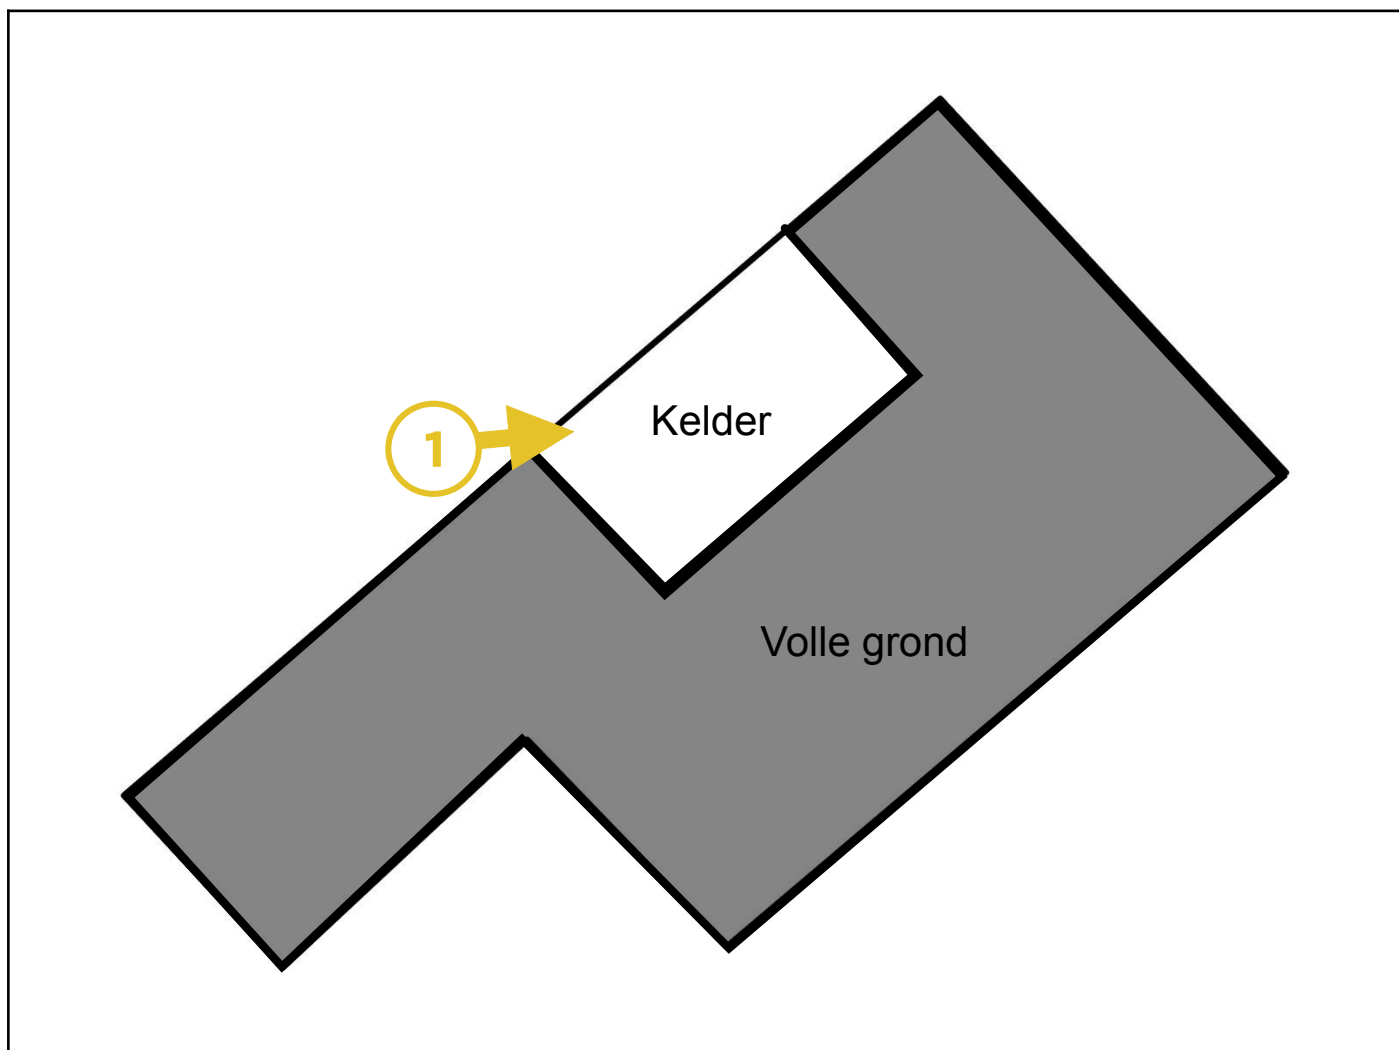
Plan 1.4: Hoofdgebouw plan

Beschrijving	Type	Actie
1. Bakeliet	Asbestmateriaal	Zorgvuldig beheren

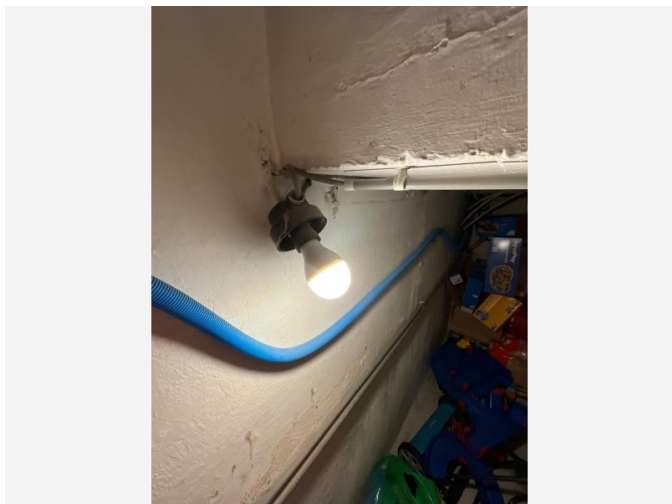
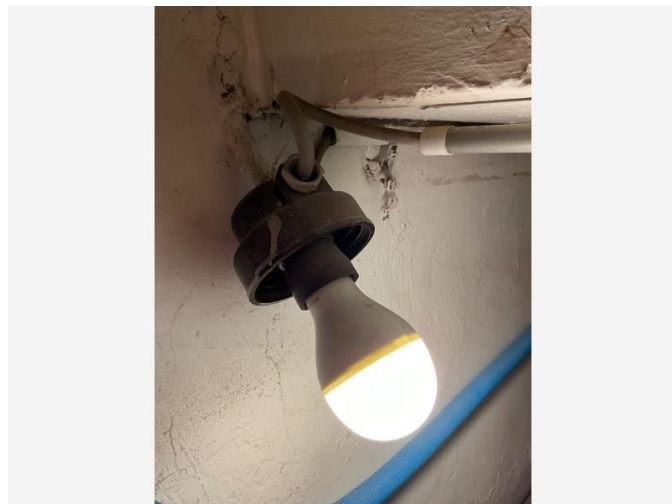
Het asbestmateriaal valt onder de mijlpaal van 2040.

Eindbeoordeling materiaalrisico	Zeer laag materiaalrisico en/of zeer lage kans op vezelvrijgave
---------------------------------	---

Gebondenheid	Categorie 1: hechtgebonden in oorsprong
Asbestsoort (vezeltype)	Crocidoliet aanwezig
Asbestconcentratie	Laag (< 50%)
Afschermingsgraad van het gehele materiaal	Niet stootvaste afscherming
Toestand van het materiaal	Onbeschadigd, niet verweerd

Beschrijving	Bakeliet
Omgeving	Binnen
Primaire drager	Plafond
Asbestmateriaal	Plaat, paneel, tablet - Type Bakeliet
Bindmiddel van asbestmateriaal	Kunststof of -hars
Gebondenheid op basis van bindmiddel	Hecht
Hoeveelheid (oppervlakte - dikte - aantal)	<ul style="list-style-type: none">• 1,00 m² - 1,00 cm - 1 stuk
Totaal volume	0,01 m ³
Eenvoudig bereikbaar	Ja
Bevestigingswijze	<ul style="list-style-type: none">• Geschroefd
Identificatiemethode	Vaststelling zonder monstername
Destructieve handeling voor identificatie	Nee
Opmerking	<p>Bakeliet lamphouder in de kelder.</p> <p>Bakeliet is een vroeg plastic dat vaak werd versterkt met asbestvezels voor extra hittebestendigheid en duurzaamheid. Het werd voornamelijk gebruikt in elektrische schakelaars, isolatoren, en andere elektrotechnische toepassingen. Bij beschadiging of veroudering kunnen asbestvezels vrijkomen, wat gezondheidsrisico's met zich meebrengt. Zorg voor een zorgvuldige behandeling en, indien nodig, verwijdering.</p> <p>Bij het verwijderen moeten we zeker zijn dat dit gedaan wordt met de nodige persoonlijke beschermingsmiddelen.</p>

- Zorg voor een veilig beheer. Vermijd het beschadigen van het asbestmateriaal. Controleer de toestand jaarlijks op wijzigingen.
- Zorg voor een veilig beheer en verwijder dit asbestmateriaal wanneer het bij werken eenvoudig bereikbaar wordt. Controleer de toestand jaarlijks op wijzigingen.

- Eenvoudige handelingen: mag via doe-het-zelf of door werknemer(s) met opleidingsattest eenvoudige handelingen
Verwijdermethode : Eenvoudige handelingen: mag via doe-het-zelf of door werknemer(s) met opleidingsattest eenvoudige handelingen

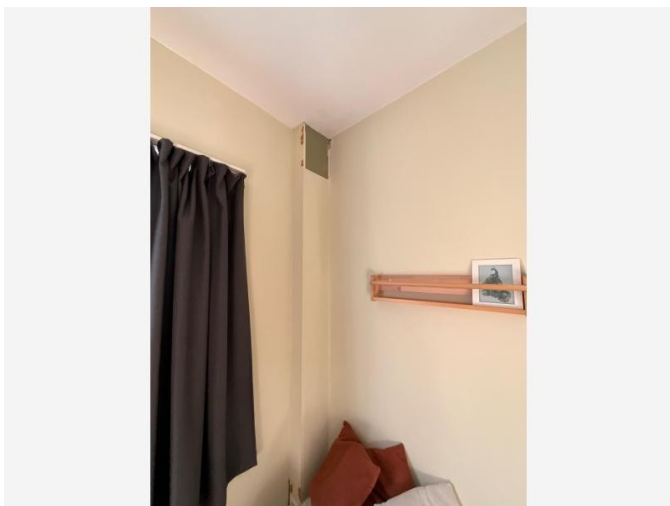
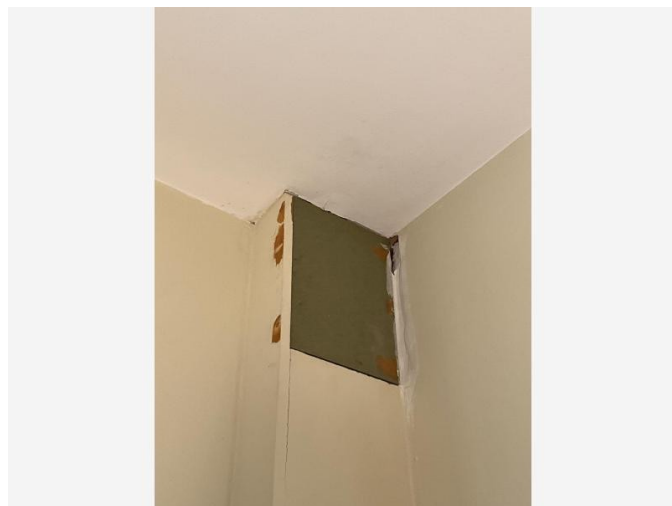
Geen asbest

#	Type	Referentie	Resultaat
4.1	Mengmonster	140924-P3-2	Geen asbest

Beschrijving	Staalname pleisterwerk plafond
Omgeving	Binnen
Primaire drager	Plafond
Bindmiddel van materiaal	Gips - kalk
Gebondenheid op basis van bindmiddel	Niet-hechtgebonden
Hoeveelheid (oppervlakte - dikte - aantal)	• 180,00 m ² - 1,00 cm - 1 stuk
Totaal volume	1,80 m ³
Identificatiemethode	Vaststelling met monstername
Destructieve handeling voor identificatie	Nee

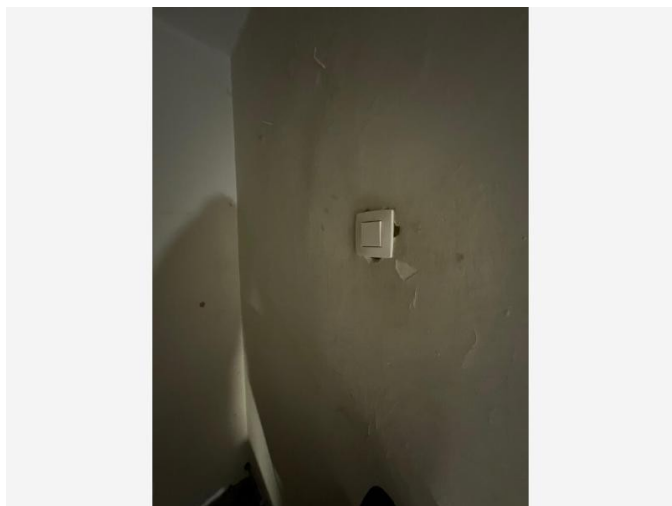
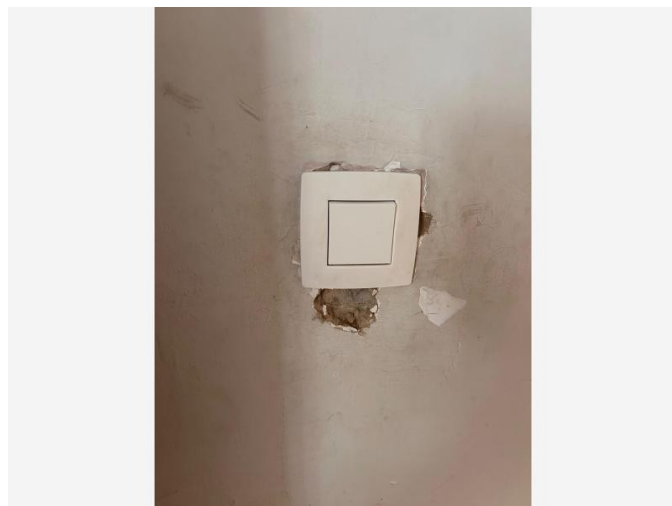
Geen asbest

#	Type	Referentie	Resultaat
5.1	Mengmonster	140924-P3-1	Geen asbest

Beschrijving	Staalname pleisterwerk wanden
Omgeving	Binnen
Primaire drager	Binnenwand
Bindmiddel van materiaal	Gips - kalk
Gebondenheid op basis van bindmiddel	Niet-hechtgebonden
Hoeveelheid (oppervlakte - dikte - aantal)	• 250,00 m ² - 1,00 cm - 1 stuk
Totaal volume	2,50 m ³
Identificatiemethode	Vaststelling met monstername
Destructieve handeling voor identificatie	Nee
