# Asbestinventarisatetest

Morekstraat 65, 9032 Gent

Attestnummer : 20240424-000560.000

Uitgegeven op : 24.04.2024

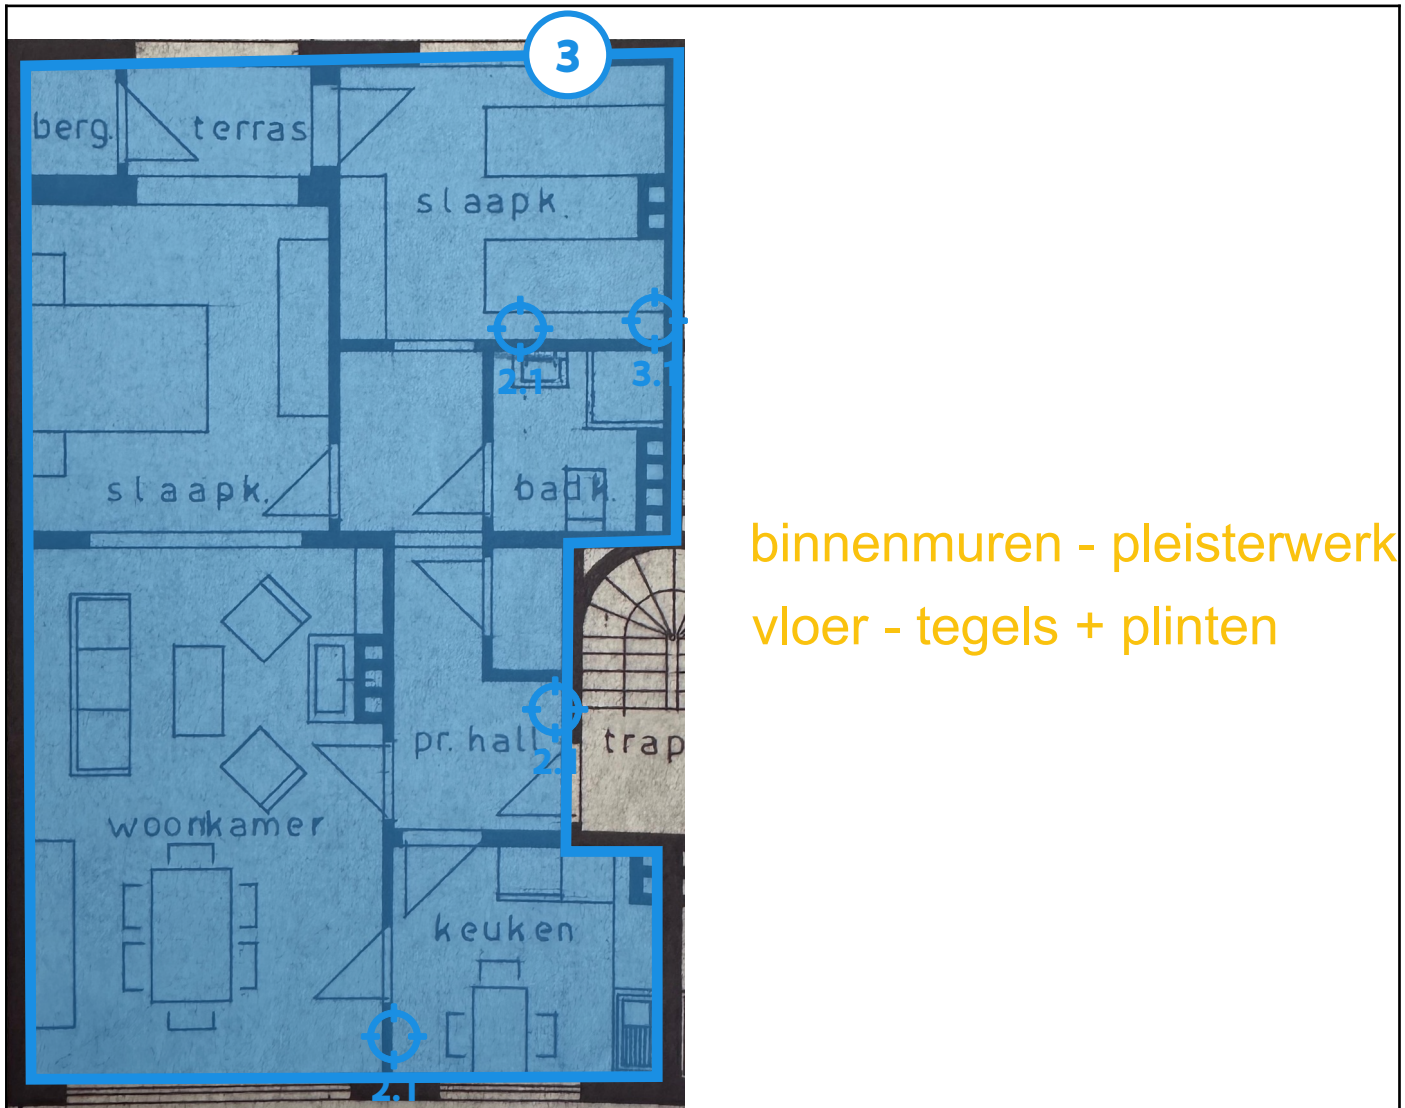
# Plan 1.1: Grondplan

binnenmuren - pleisterwerk  
vloer - tegels + plinten

Beschrijving	Type	Actie
1. Tegels	Advies	-
2. Pleisterwerk muren	Geen asbest	-
2.1 Code: SN01	Mengmonster	-
3. Pleisterwerk plafond	Geen asbest	-
3.1 Code: SN02	Mengmonster	-

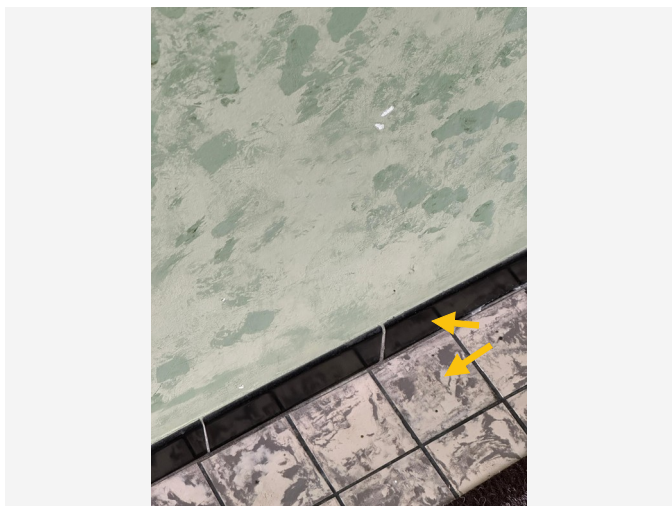
Vrije foto

Er zijn oude tegels aanwezig die eventueel asbest kunnen bevatten. Hierbij gaat het om de tegels en de lijm (zwart). Gelieve bij een afbraak hier rekening mee te houden.

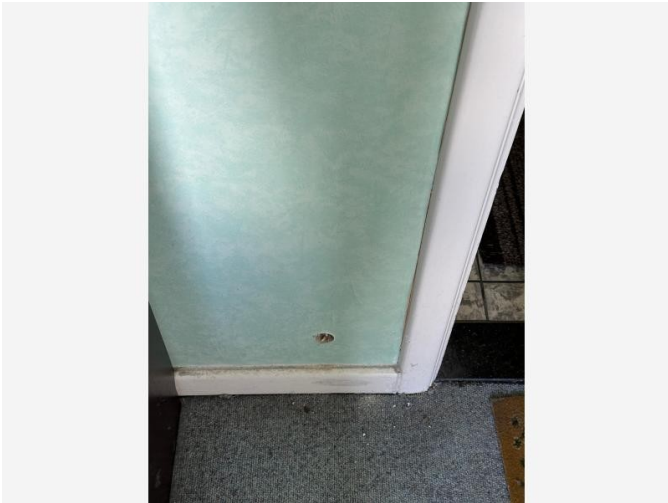
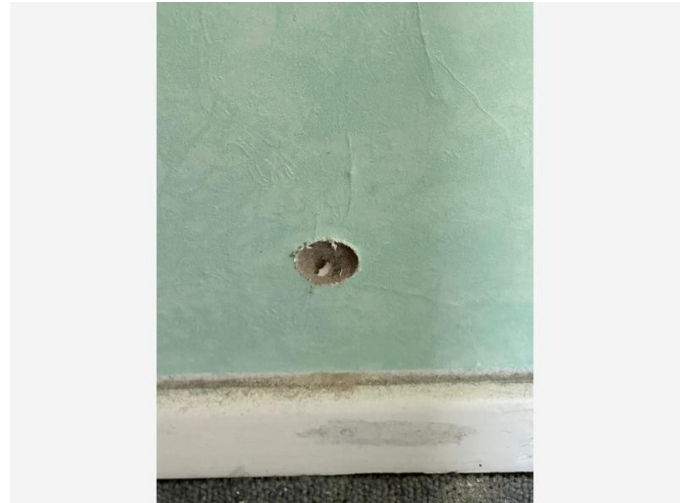
Overzichtsfoto

Detailfoto

Geen asbest

#	Type	Referentie	Resultaat
2.1	Mengmonster	SN01	Geen asbest

Beschrijving	Pleisterwerk muren
Omgeving	Binnen
Primaire drager	Binnenwand
Bindmiddel van materiaal	Gips - kalk

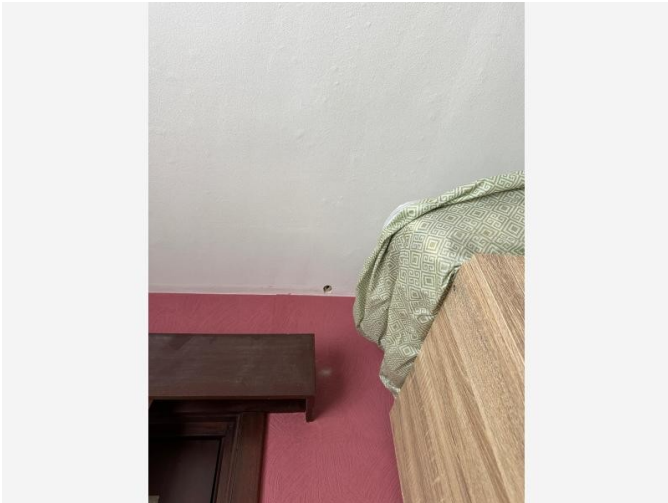
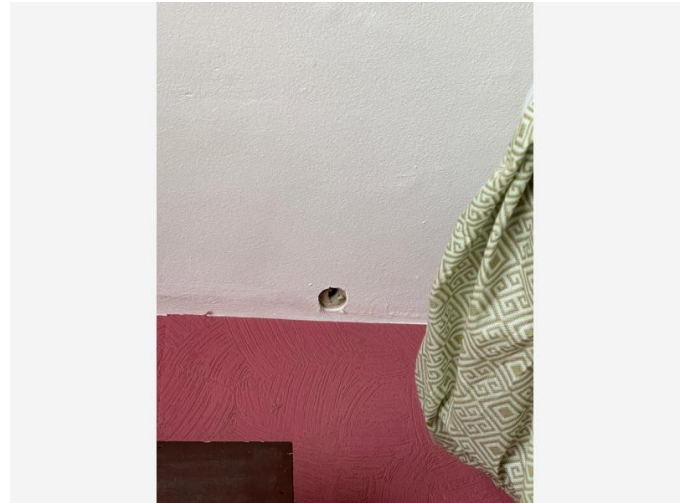
## Fiche 3: Pleisterwerk plafond

Overzichtsfoto

Detailfoto

Geen asbest

#	Type	Referentie	Resultaat
3.1	Mengmonster	SN02	Geen asbest

Beschrijving	Pleisterwerk plafond
Omgeving	Binnen
Primaire drager	Plafond
Bindmiddel van materiaal	Gips - kalk
