Asbestinventarisatetest

Hubert Frère-Orbanlaan 512, 9000 Gent

Attestnummer : 20240910-000359.000

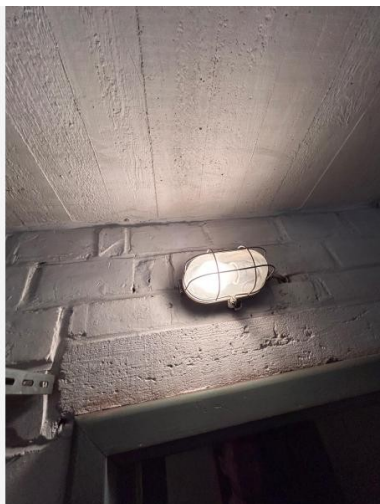
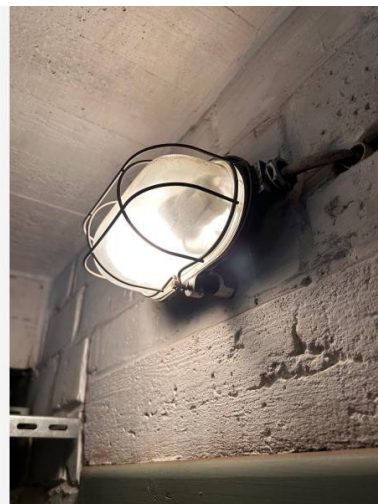
Overzichtsfoto

Detailfoto

Het asbestmateriaal valt onder de mijlpaal van 2040.

Eindbeoordeling materiaalrisico	Zeer laag materiaalrisico en/of zeer lage kans op vezelvrijgave
---------------------------------	---

Gebondenheid	Categorie 1: hechtgebonden in oorsprong
Asbestsoort (vezeltype)	Crocidoliet aanwezig
Asbestconcentratie	Laag (< 50%)
Afschermingsgraad van het gehele materiaal	Niet stootvaste afscherming
Toestand van het materiaal	Onbeschadigd, niet verweerd

Beschrijving	Bakeliet
Omgeving	Binnen
Primaire drager	Binnenwand
Asbestmateriaal	Plaat, paneel, tablet - Type Bakeliet
Bindmiddel van asbestmateriaal	Kunststof of -hars
Gebondenheid op basis van bindmiddel	Hecht
Hoeveelheid (oppervlakte - dikte - aantal)	• 1,00 m ² - 1,00 cm - 1 stuk
Totaal volume	0,01 m ³
Eenvoudig bereikbaar	Ja
Bevestigingswijze	• Geschroefd
Identificatiemethode	Vaststelling zonder monstername
Destructieve handeling voor identificatie	Nee
Opmerking	<p>Bakeliet lamphouder in de berging (kelder -1) boven de deur.</p> <p>Bakeliet is een vroeg plastic dat vaak werd versterkt met asbestvezels voor extra hittebestendigheid en duurzaamheid. Het werd voornamelijk gebruikt in elektrische schakelaars, isolatoren, en andere elektrotechnische toepassingen. Bij beschadiging of veroudering kunnen asbestvezels vrijkomen, wat gezondheidsrisico's met zich meebrengt. Zorg voor een zorgvuldige behandeling en, indien nodig, verwijdering.</p> <p>Bij het verwijderen moeten we zeker zijn dat dit gedaan wordt met de nodige persoonlijke beschermingsmiddelen.</p>

Zorgvuldig beheren

- Zorg voor een veilig beheer. Vermijd het beschadigen van het asbestmateriaal. Controleer de toestand jaarlijks op wijzigingen.
- Zorg voor een veilig beheer en verwijder dit asbestmateriaal wanneer het bij werken eenvoudig bereikbaar wordt. Controleer de toestand jaarlijks op wijzigingen.

- Eenvoudige handelingen: mag via doe-het-zelf of door werknemer(s) met opleidingsattest eenvoudige handelingen
Verwijdermethode: Eenvoudige handelingen: mag via doe-het-zelf of door werknemer(s) met opleidingsattest eenvoudige handelingen

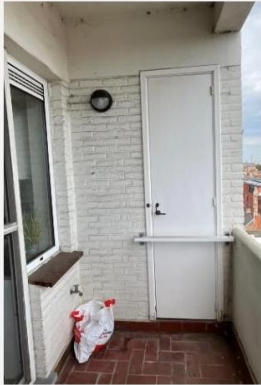
Situeringfoto

Tijdelijke beperking

Reden: Er is geen volledige risicobeoordeling mogelijk

Uitleg van de asbestdeskundige: De kleine ruimte op het balkon is niet betreedbaar. Deur op slot. Kan blijkbaar ook niet open volgens de huurder
