# Asbestinventarisatetest

Fazantenstraat 1, 9860 Oosterzele

Attestnummer : 20240903-000003.000

Uitgegeven op : 03.09.2024

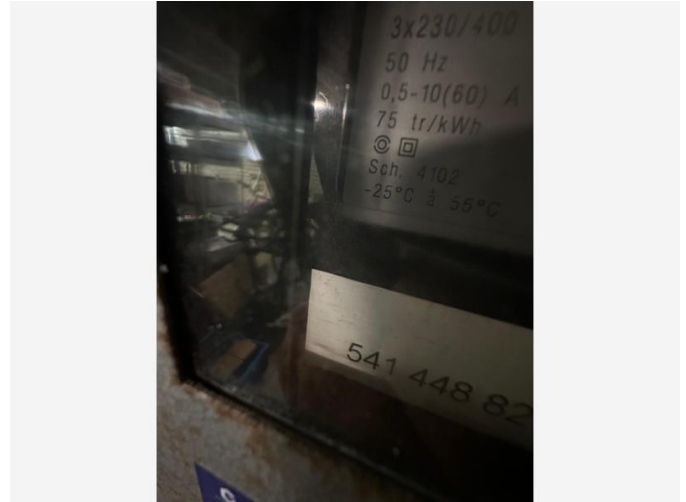
Overzichtsfoto

Detailfoto

Het asbestmateriaal valt onder de mijlpaal van 2040.

Eindbeoordeling materiaalrisico	Zeer laag materiaalrisico en/of zeer lage kans op vezelvrijgave
---------------------------------	---

Gebondenheid	Categorie 1: hechtgebonden in oorsprong
Asbestsoort (vezeltype)	Crocidoliet aanwezig
Asbestconcentratie	Laag (< 50%)
Afschermingsgraad van het gehele materiaal	Stootvaste afscherming of omkasting
Toestand van het materiaal	Onbeschadigd, niet verweerd

Beschrijving	Bakeliet (schakelaars, stopcontacten, tellers, ...)
Omgeving	Binnen
Primaire drager	Communicatie en elektrische infrastructuur en uitrusting
Asbestmateriaal	Plaat, paneel, tablet - Type Bakeliet
Bindmiddel van asbestmateriaal	Kunststof of -hars
Gebondenheid op basis van bindmiddel	Hecht
Hoeveelheid (oppervlakte - dikte - aantal)	• 1,00 m <sup>2</sup> - 1,00 cm - 1 stuk
Totaal volume	0,01 m <sup>3</sup>
Eenvoudig bereikbaar	Ja
Bevestigingswijze	• Onbekend
Identificatiemethode	Vaststelling zonder monsternamen
Destructieve handeling voor identificatie	Nee
Opmerking	De hoeveelheid is een schatting en kan afwijken van de werkelijke toestand.

- Zorg voor een veilig beheer. Vermijd het beschadigen van het asbestmateriaal. Controleer de toestand jaarlijks op wijzigingen.
- Aanvraag indienen voor een nieuwe (digitale) elektriciteitsteller bij de energieleverancier.

- Eenvoudige handelingen: mag via doe-het-zelf of door werknemer(s) met opleidingsattest eenvoudige handelingen  
Deze verwijdermethode valt onder de vorm van eenvoudige handelingen conform de VLAREM en de Codex Welzijn op het werk. De toestand moet echter ongewijzigd blijven tijdens het verwijderen. Alle maatregelen opgenomen in de wetgeving moeten strikt nageleefd worden.

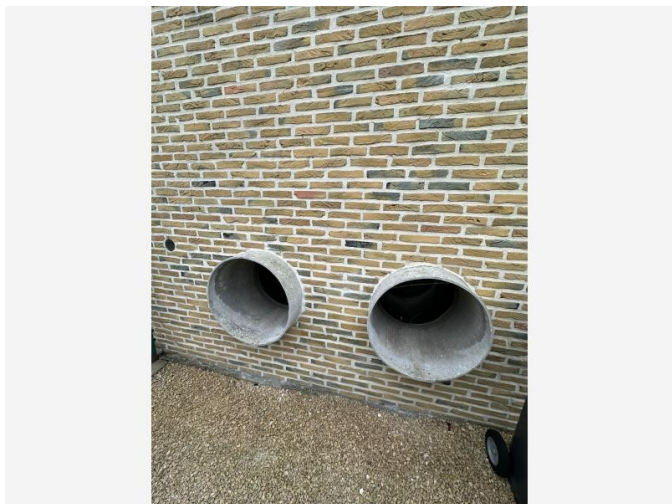
Overzichtsfoto

Detailfoto

Het asbestmateriaal valt onder de mijlpaal van 2040.

Eindbeoordeling materiaalrisico	Laag materiaalrisico en/of verlaagde kans op vezelvrijgave
---------------------------------	--

Gebondenheid	Categorie 1: hechtgebonden in oorsprong
Asbestsoort (vezeltype)	Crocidoliet aanwezig
Asbestconcentratie	Laag (< 50%)
Afschermingsgraad van het gehele materiaal	Geheel of deels vrij aan de buitenlucht
Toestand van het materiaal	Licht beschadigd, licht verweerd. Intact calciumsilicaatmateriaal of categorie III 'gebondenheid'

Beschrijving	Verluchtingskanaal
Omgeving	Buiten
Primaire drager	Wandopening verticaal (raam, deur, ...)
Asbestmateriaal	Buis, koker, leiding, pijp, doorvoer
Bindmiddel van asbestmateriaal	Cement
Gebondenheid op basis van bindmiddel	Hecht
Hoeveelheid (lengte - omtrek - dikte - aantal)	<ul style="list-style-type: none"><li>• 1,00 m - 30,00 cm - 1,00 cm - 4 stuks</li></ul>
Totaal volume	0,012 m <sup>3</sup>
Eenvoudig bereikbaar	Nee <ul style="list-style-type: none"><li>• Verwijdering tast de bouwkundige integriteit aan.</li></ul>
Bevestigingswijze	<ul style="list-style-type: none"><li>• Onbekend</li></ul>
Identificatiemethode	Vaststelling zonder monstername
Destructieve handeling voor identificatie	Nee
Opmerking	De hoeveelheid is een schatting en kan afwijken van de werkelijke toestand.

- Zorg voor een veilig beheer en verwijder dit asbestmateriaal wanneer het bij werken eenvoudig bereikbaar wordt. Controleer de toestand jaarlijks op wijzigingen.

- Eenvoudige handelingen: mag via doe-het-zelf of door werknemer(s) met opleidingsattest eenvoudige handelingen  
Deze verwijdermethode valt onder de vorm van eenvoudige handelingen conform de VLAREM en de Codex Welzijn op het werk. De toestand moet echter ongewijzigd blijven tijdens het verwijderen. Alle maatregelen opgenomen in de wetgeving moeten strikt nageleefd worden.
