Asbestinventarisatetest

Wespstraat 73, 9000 Gent

Attestnummer : 20240531-000420.000

Uitgegeven op : 31.05.2024

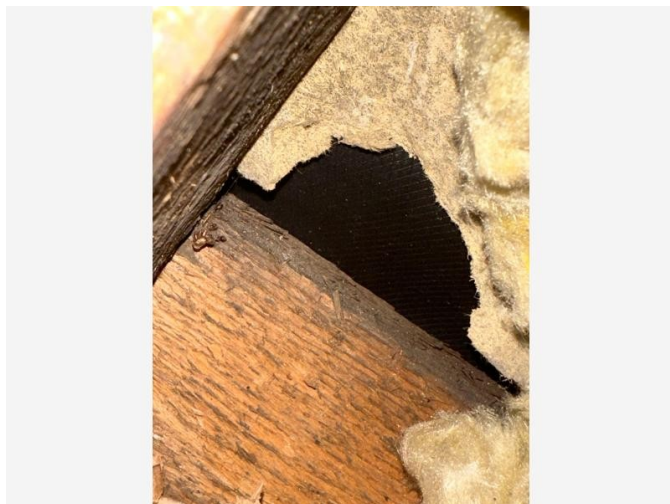
Overzichtsfoto

Het asbestmateriaal valt onder de mijlpaal van 2040.

Eindbeoordeling materiaalrisico	Zeer laag materiaalrisico en/of zeer lage kans op vezelvrijgave
---------------------------------	---

Gebondenheid	Categorie 1: hechtgebonden in oorsprong
Asbestsoort (vezeltype)	Alleen chrysotiel
Asbestconcentratie	Laag (< 50%)
Afschermingsgraad van het gehele materiaal	Stootvaste afscherming of omkasting
Toestand van het materiaal	Onbeschadigd, niet verweerd

#	Type	Referentie	Resultaat
1.1	Puntmonster	SN	Chrysotiel

Beschrijving	Onderdakplaten (zolder)
Omgeving	Binnen
Primaire drager	Schuin dak
Asbestmateriaal	Plaat, paneel, tablet - Type Menuiserite
Bindmiddel van asbestmateriaal	Cement
Gebondenheid op basis van bindmiddel	Hecht
Hoeveelheid (oppervlakte - dikte - aantal)	• 100,00 m ² - 1,00 cm - 1 stuk
Totaal volume	1,00 m ³

Eenvoudig bereikbaar	Ja
Bevestigingswijze	<ul style="list-style-type: none">• Onbekend
Identificatiemethode	Vaststelling met monstername
Destructieve handeling voor identificatie	Nee
Opmerking	De hoeveelheid is een schatting en kan afwijken van de werkelijke toestand.

- Zorg voor een veilig beheer en verwijder dit asbestmateriaal wanneer het bij werken eenvoudig bereikbaar wordt. Controleer de toestand jaarlijks op wijzigingen.

- Eenvoudige handelingen: mag via doe-het-zelf of door werknemer(s) met opleidingsattest eenvoudige handelingen
Deze verwijdermethode valt onder de vorm van eenvoudige handelingen conform de VLAREM en de Codex Welzijn op het werk. De toestand moet echter ongewijzigd blijven tijdens het verwijderen. Alle maatregelen opgenomen in de wetgeving moeten strikt nageleefd worden.

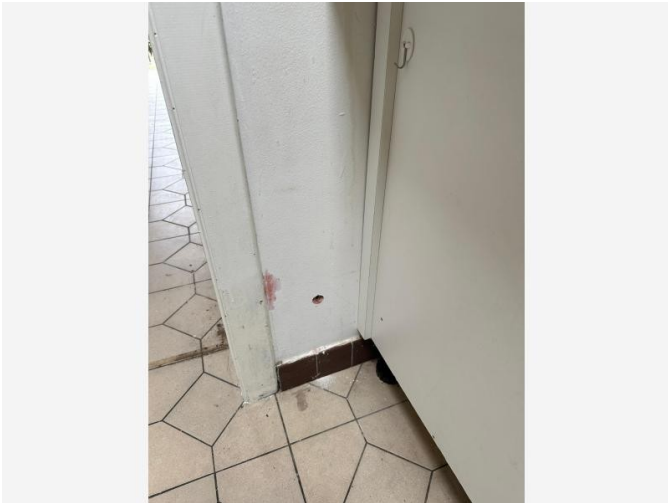
Overzichtsfoto

Geen asbest

#	Type	Referentie	Resultaat
3.1	Mengmonster	SN01	Geen asbest

Beschrijving	Pleisterwerk muren
Omgeving	Binnen
Primaire drager	Binnenwand

Bindmiddel van materiaal	Gips - kalk
Gebondenheid op basis van bindmiddel	Niet-hechtgebonden
Hoeveelheid (oppervlakte - dikte - aantal)	<ul style="list-style-type: none"> • 250,00 m² - 2,00 cm - 1 stuk
Totaal volume	5,00 m ³
Identificatiemethode	Vaststelling met monstername
Destructieve handeling voor identificatie	Nee
Opmerking	<p>De hoeveelheid is een schatting en kan afwijken van de werkelijke toestand.</p> <p>Er wordt staalname uitgevoerd conform het inspectieprotocol: in een droge ruimte zoals een slaapkamer, in een natte ruimte zoals een keuken of badkamer, in een traphal en in een stookruimte (indien van toepassing).</p>
