Asbestinventarisatetest

Oude Brusselseweg 119, 9050 Gent

Attestnummer : 20240605-000563.000

Uitgegeven op : 05.06.2024

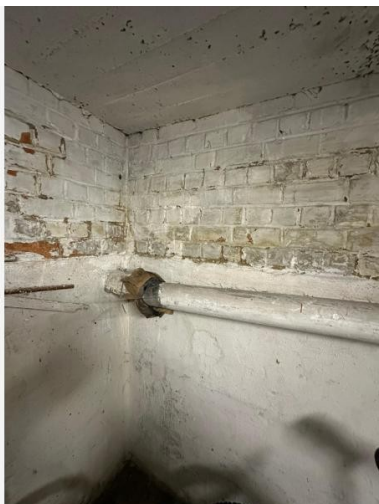
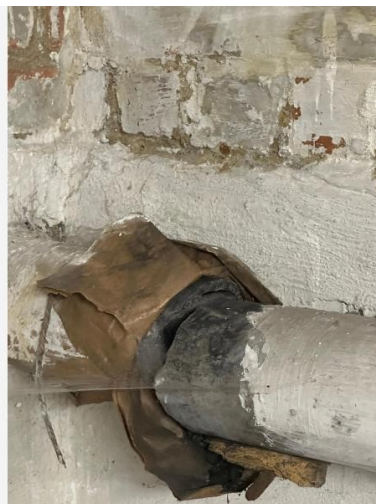
Overzichtsfoto

Detailfoto

Eindbeoordeling materiaalrisico	Verhoogd materiaalrisico en/of verhoogde kans op vezelvrijgave
---------------------------------	--

Gebondenheid	Categorie 1: hechtgebonden in oorsprong
Asbestsoort (vezeltype)	Crocidoliet aanwezig
Asbestconcentratie	Laag (< 50%)
Afschermingsgraad van het gehele materiaal	Geheel of deels (ook) vrij aan de binnenlucht
Toestand van het materiaal	Licht beschadigd, licht verweerd. Intact materiaal type Pical – asbestboard of categorie III 'gebondenheid'

Beschrijving	Cementbuis (kelder)
Omgeving	Binnen
Primaire drager	Binnenwand
Asbestmateriaal	Verloren bekisting - Buis, koker
Bindmiddel van asbestmateriaal	Cement
Gebondenheid op basis van bindmiddel	Hecht
Hoeveelheid (lengte - omtrek - dikte - aantal)	• 2,00 m - 10,00 cm - 10,00 cm - 1 stuk
Totaal volume	0,02 m ³
Eenvoudig bereikbaar	Ja
Bevestigingswijze	• Onbekend

Identificatiemethode	Vaststelling zonder monstername
Destructieve handeling voor identificatie	Nee
Opmerking	De hoeveelheid is een schatting en kan afwijken van de werkelijke toestand.

Verwijderen

- Zorg voor een veilig beheer en verwijder dit asbestmateriaal wanneer het bij werken eenvoudig bereikbaar wordt. Controleer de toestand jaarlijks op wijzigingen.

- Eenvoudige handelingen: mag via doe-het-zelf of door werknemer(s) met opleidingsattest eenvoudige handelingen
Deze verwijdermethode valt onder de vorm van eenvoudige handelingen conform de VLAREM en de Codex Welzijn op het werk. De toestand moet echter ongewijzigd blijven tijdens het verwijderen. Alle maatregelen opgenomen in de wetgeving moeten strikt nageleefd worden.
