Asbestinventarisatetest

Brusselsesteenweg 105, 9050 Gent

Attestnummer : 20240624-000171.000

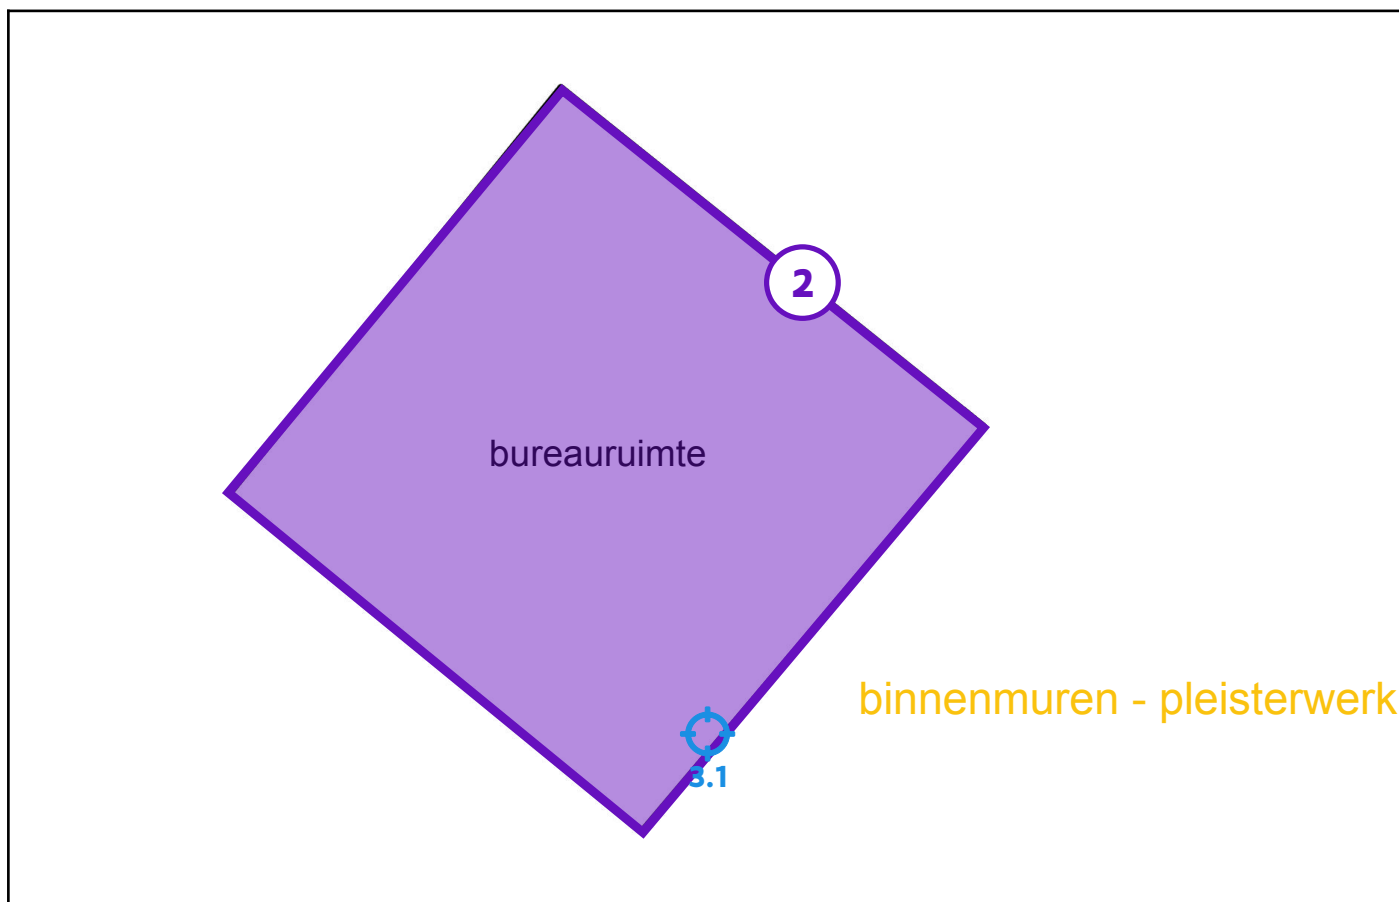
Plan 1.2: Verdiep

Beschrijving	Type	Actie
2. Binnenafwerking - plafond	Advies	-
3. Pleisterwerk muren	Geen asbest	-
3.1 Code: SN01	Mengmonster	-

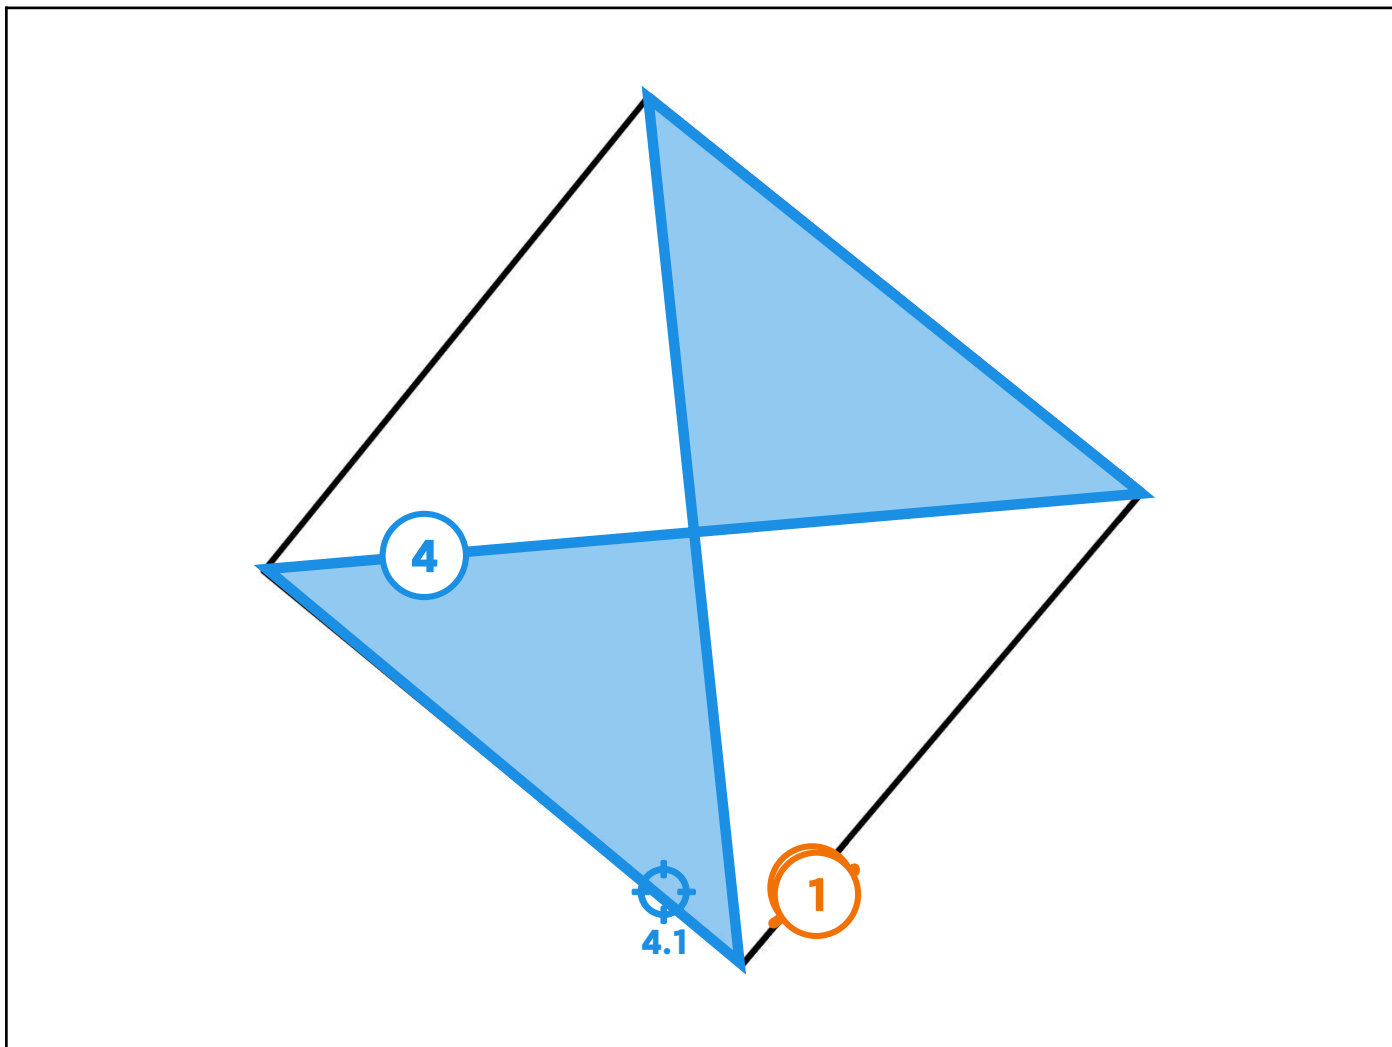
Plan 1.3: Zolder/dak

Beschrijving	Type	Actie
1. Rookgaskanaal	Asbestmateriaal	Verwijderen
4. Onderdakplaten (zolder)	Geen asbest	-
4.1 Code: SN	Puntmonster	-

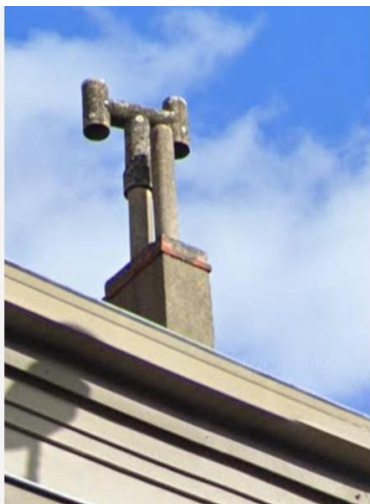
Overzichtsfoto

Conclusie

Het asbestmateriaal valt onder de mijlpaal van 2034.

Eindbeoordeling materiaalrisico	Verhoogd materiaalrisico en/of verhoogde kans op vezelvrijgave
---------------------------------	--

Gebondenheid	Categorie 1: hechtgebonden in oorsprong
Asbestsoort (vezeltype)	Crocidoliet aanwezig
Asbestconcentratie	Laag (< 50%)
Afschermingsgraad van het gehele materiaal	Geheel of deels vrij aan de buitenlucht
Toestand van het materiaal	Matig beschadigd, matig verweerd

Beschrijving	Rookgaskanaal
Omgeving	Buiten
Primaire drager	Schuin dak
Asbestmateriaal	Rookgaskanaal
Bindmiddel van asbestmateriaal	Cement
Gebondenheid op basis van bindmiddel	Hecht
Hoeveelheid (lengte - omtrek - dikte - aantal)	<ul style="list-style-type: none">• 1,00 m - 10,00 cm - 10,00 cm - 1 stuk
Totaal volume	0,01 m ³
Eenvoudig bereikbaar	Ja
Bevestigingswijze	<ul style="list-style-type: none">• Onbekend
Identificatiemethode	Vaststelling zonder monsternamen
Destructieve handeling voor identificatie	Nee
Opmerking	De hoeveelheid is een schatting en kan afwijken van de werkelijke toestand.

Verwijderen

- Zorg voor een veilig beheer en verwijder dit asbestmateriaal wanneer het bij werken eenvoudig bereikbaar wordt. Controleer de toestand jaarlijks op wijzigingen.

- Eenvoudige handelingen: mag via doe-het-zelf of door werknemer(s) met opleidingsattest eenvoudige handelingen
Deze verwijdermethode valt onder de vorm van eenvoudige handelingen conform de VLAREM en de Codex Welzijn op het werk. De toestand moet echter ongewijzigd blijven tijdens het verwijderen. Alle maatregelen opgenomen in de wetgeving moeten strikt nageleefd worden.

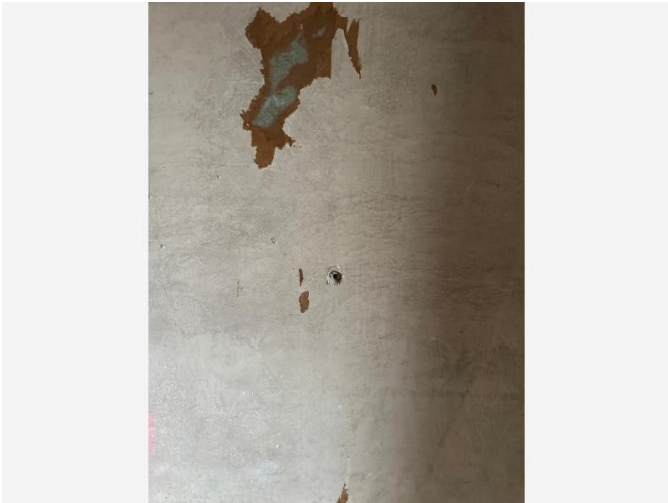
Fiche 3: Pleisterwerk muren

Geen asbest

#	Type	Referentie	Resultaat
3.1	Mengmonster	SN01	Geen asbest

Beschrijving	Pleisterwerk muren
Omgeving	Binnen
Primaire drager	Binnenwand
Bindmiddel van materiaal	Gips - kalk
Gebondenheid op basis van bindmiddel	Niet-hechtgebonden
Hoeveelheid (oppervlakte - dikte - aantal)	• 500,00 m ² - 2,00 cm - 1 stuk
Totaal volume	10,00 m ³
Identificatiemethode	Vaststelling met monstername
Destructieve handeling voor identificatie	Nee
Opmerking	<p>De hoeveelheid is een schatting en kan afwijken van de werkelijke toestand.</p> <p>Er wordt staalname uitgevoerd conform het inspectieprotocol: in een droge ruimte zoals een slaapkamer, in een natte ruimte zoals een keuken of badkamer, in een traphal en in een stookruimte (indien van toepassing).</p>
