Asbestinventarisatetest

Herfstlaan 34, 9800 Deinze

Attestnummer : 20240510-000035.000

Asbestveilig

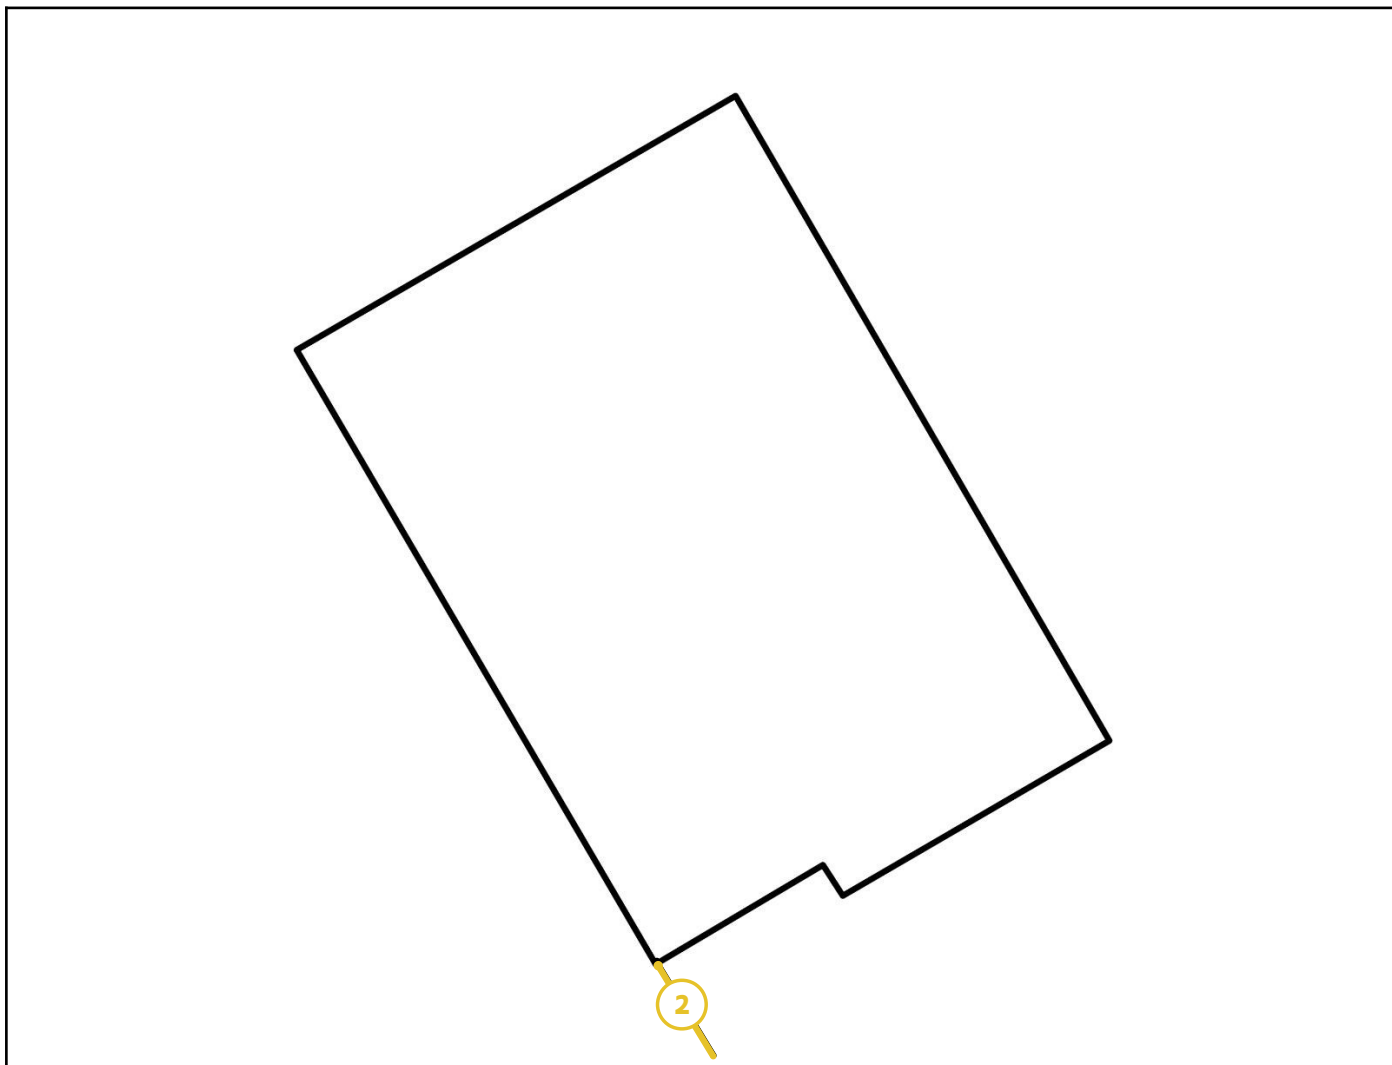
Plan 1.1: Woning Buitenschil

Beschrijving	Type	Actie
2. Deksteen gemeenschappelijke scheidingsmuur	Asbestmateriaal	Zorgvuldig beheren

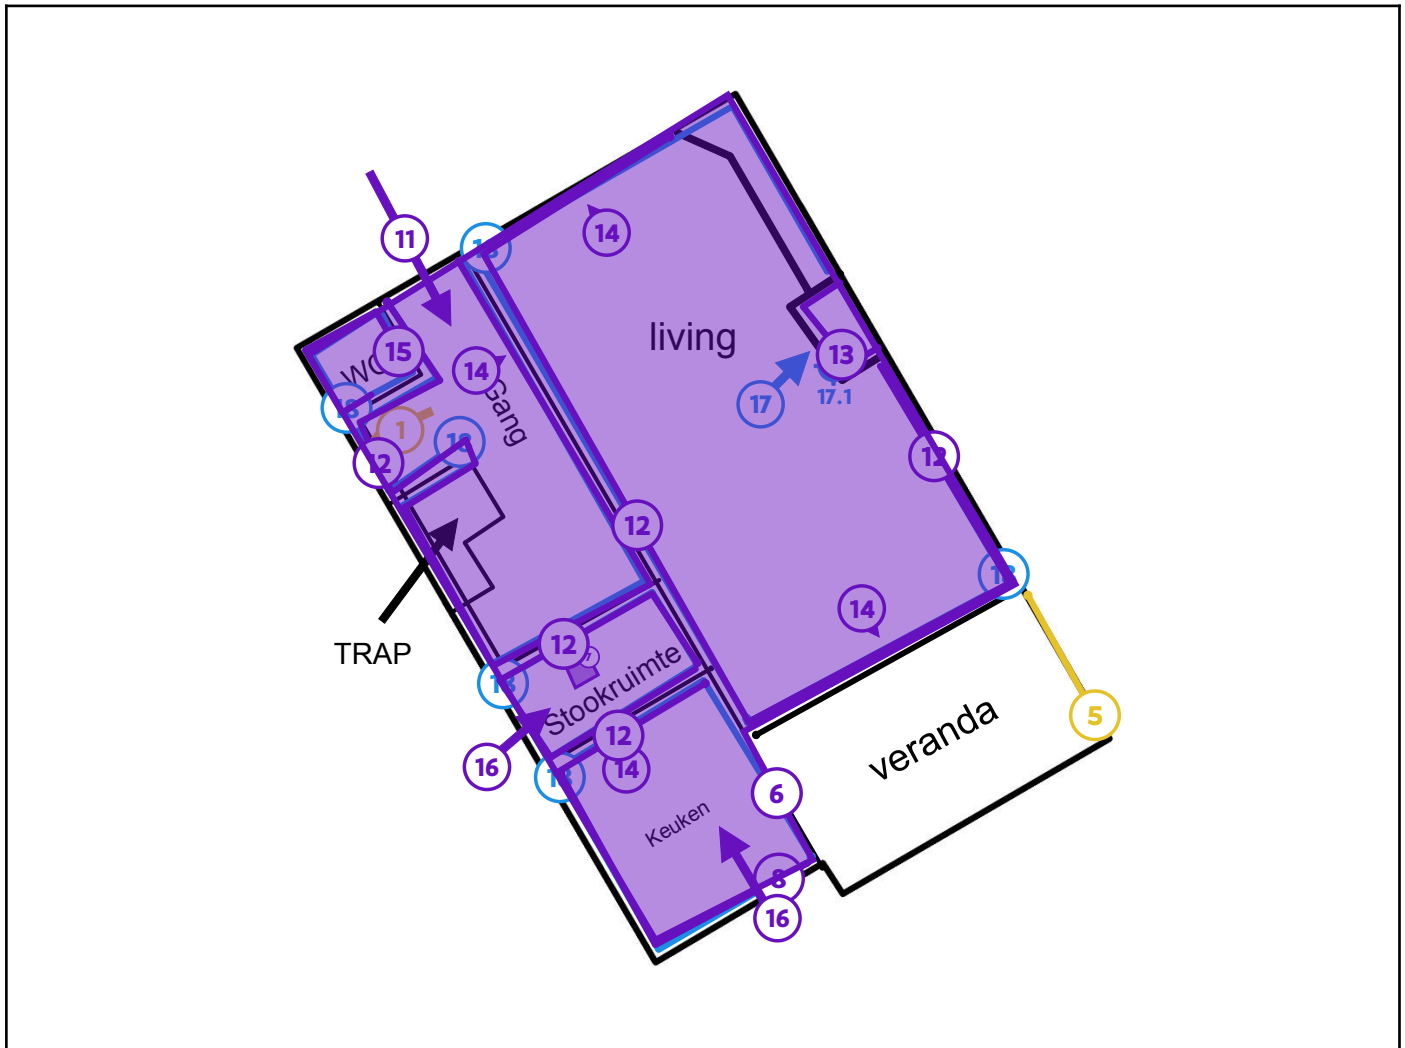
Plan 1.2: Woning Gelijkvloers

Beschrijving	Type	Actie
1. Bakeliet zekeringskast	Asbestmateriaal	Zorgvuldig beheren
5. Glasal in schrijnwerk (veranda)	Asbestmateriaal	Zorgvuldig beheren
6. Geen plafondpleister (structuurbehang/spuitplamuur)	Advies	-
7. CV-ketel	Advies	-
8. Tegellijm Keuken	Advies	-
11. Tegellijm vloer gang	Advies	-

12. Tegellijm Plinten	Advies	-
13. Gipsplaat muren (Gyproc)	Advies	-
14. Radiatoren	Advies	-
15. Tegellijm W.C.	Advies	-
16. Tegellijm Keukenvloer + stookruimte	Advies	-
17. Asbestkoord uit asbestverdachte vezel	Geen asbest	-
17.1 Code: MM4	Puntmonster	-
18. Beploistering Muur	Geen asbest	-

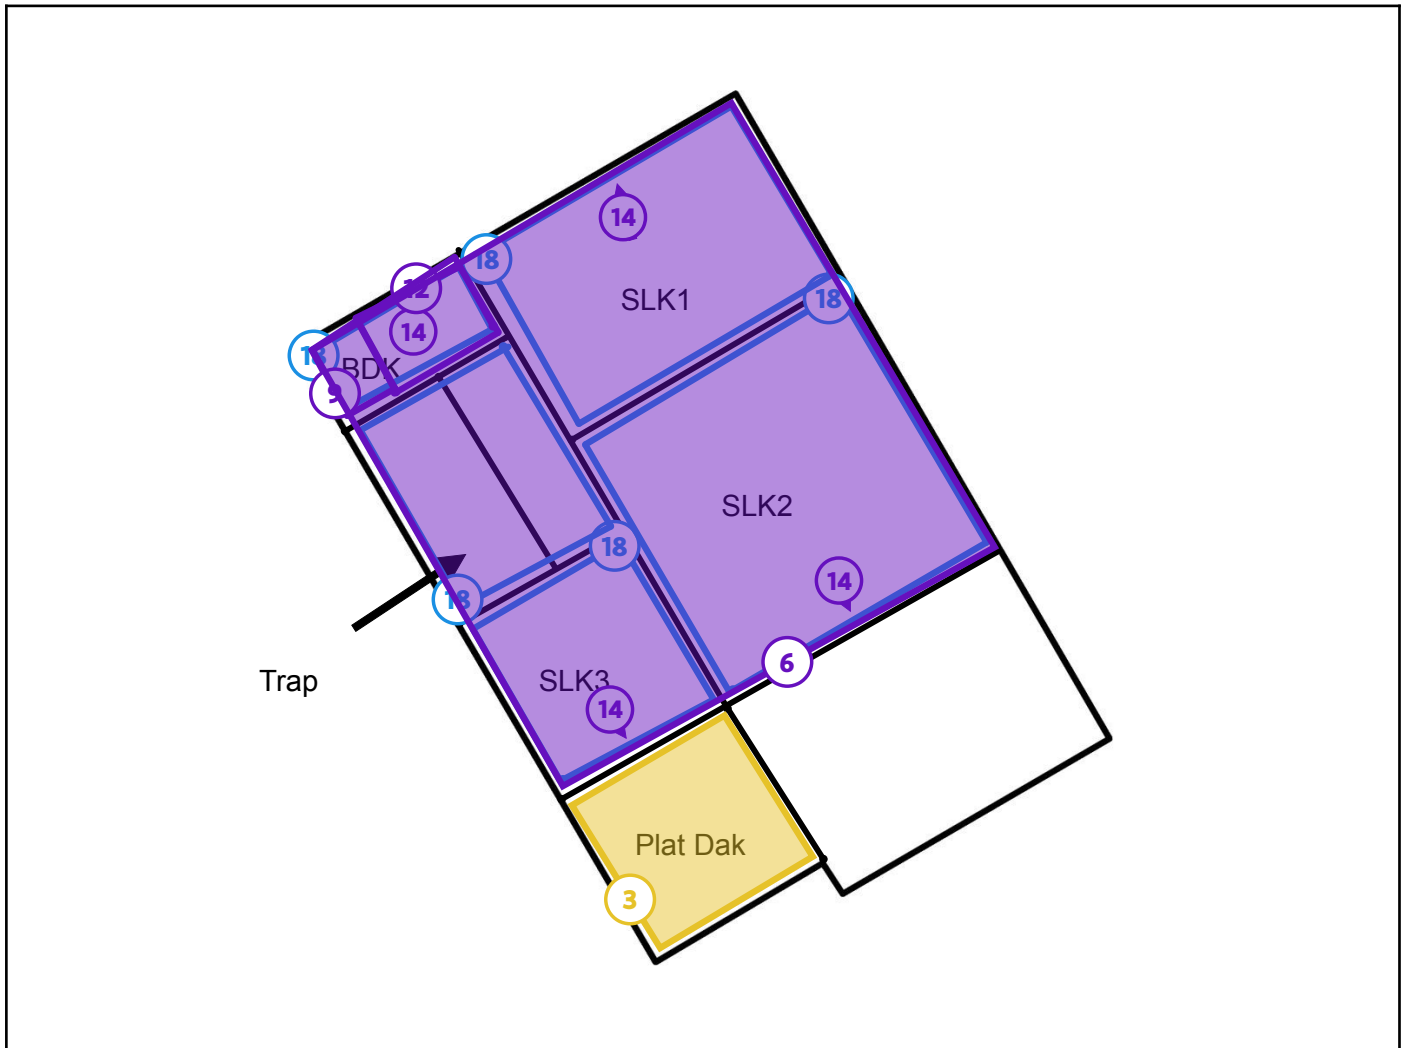
Plan 1.3: Woning 1e Verdiep

Beschrijving	Type	Actie
3. Bitumen plat dak	Asbestmateriaal	Zorgvuldig beheren
6. Geen plafondpleister (structuurbehang/spuitplamuur)	Advies	-
9. Tegellijm badkamer	Advies	-
12. Tegellijm Plinten	Advies	-
14. Radiatoren	Advies	-
18. Bepleistering Muur	Geen asbest	-

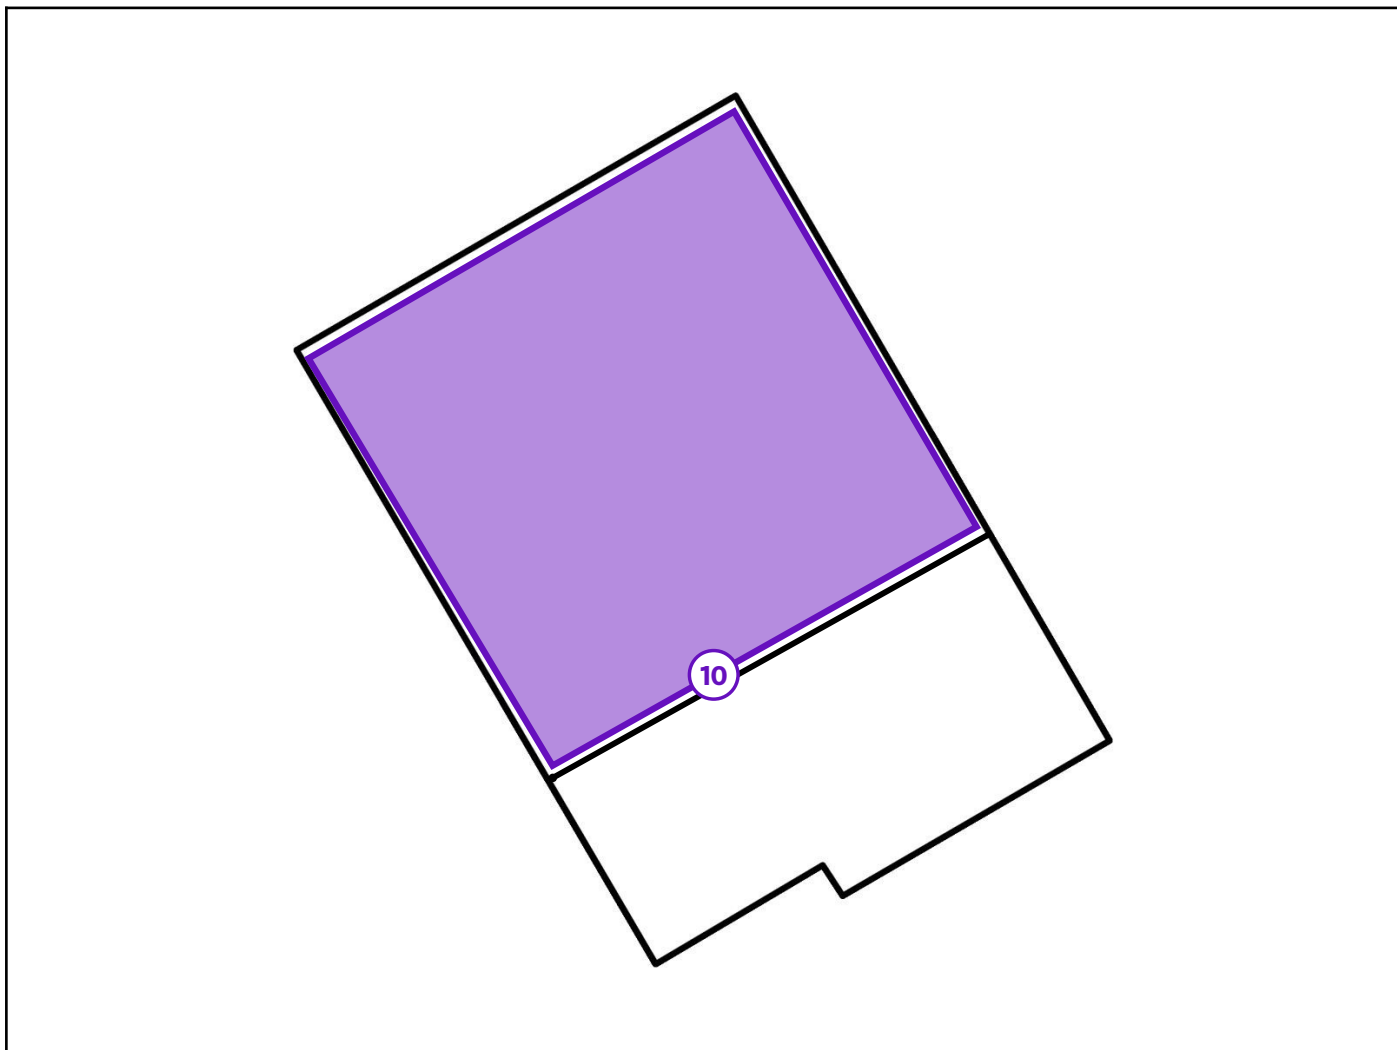
Plan 1.4: Woning Zolder

Beschrijving	Type	Actie
10. GEEN ONDERDAK AANWEZIG (wel afgespijkerd met houten panelen)	Advies	-

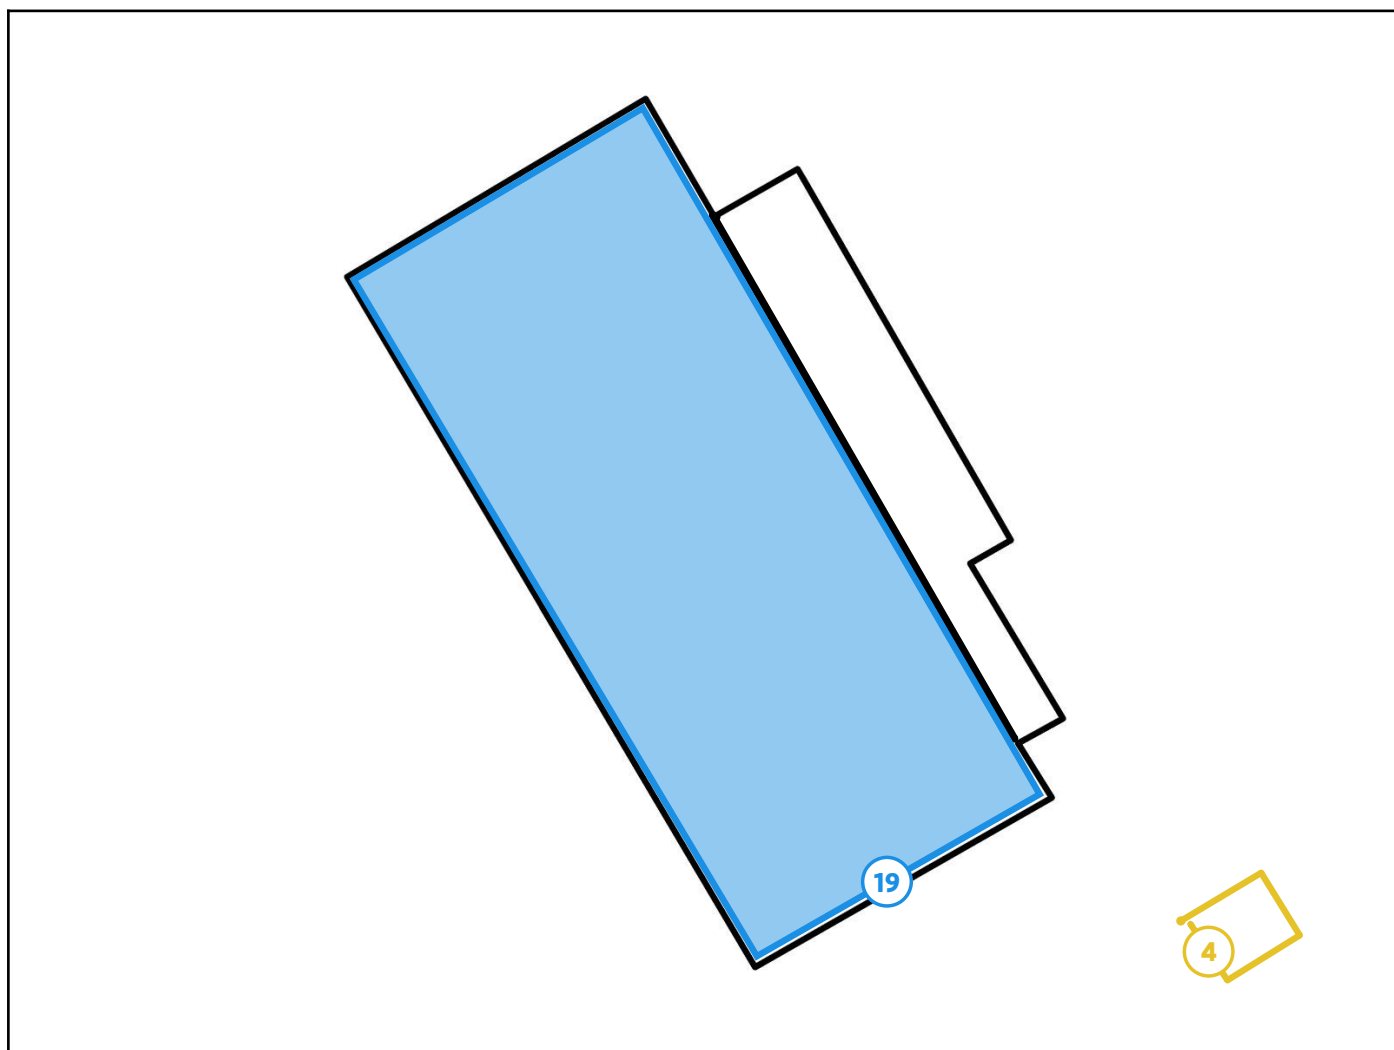
Plan 2.1: Garage

Beschrijving	Type	Actie
4. Omheining moestuin	Asbestmateriaal	Zorgvuldig beheren
19. Roofing Garage	Geen asbest	-
