Asbestinventarisatetest

Morekstraat 73, 9032 Gent
Gemeenschappelijke delen

Attestnummer : 20240424-000558.000

Uitgegeven op : 24.04.2024

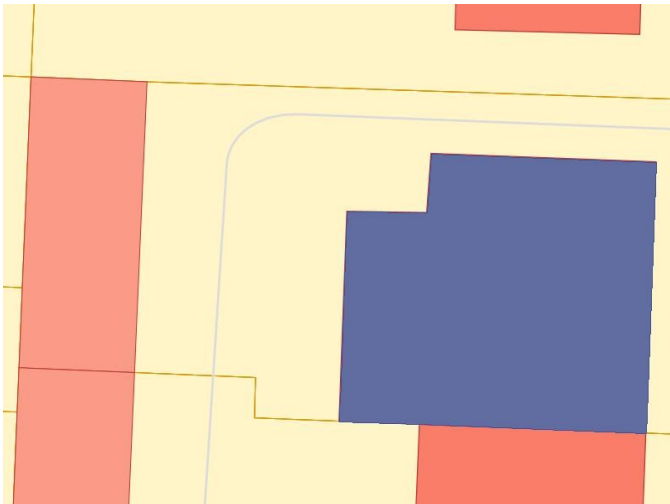
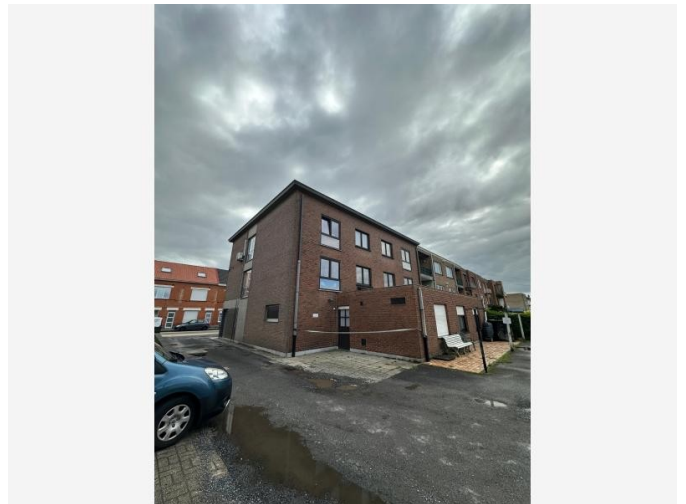
Zone 1: Hoofdgebouw

- 1 Asbestmateriaal**
- 1 Beperking**
- 0 Uitsluiting
- 0 Roerend goed
- 0 Puin, steenslag, (water)bodem
- 2 Advies**
- 1 Geen asbest**

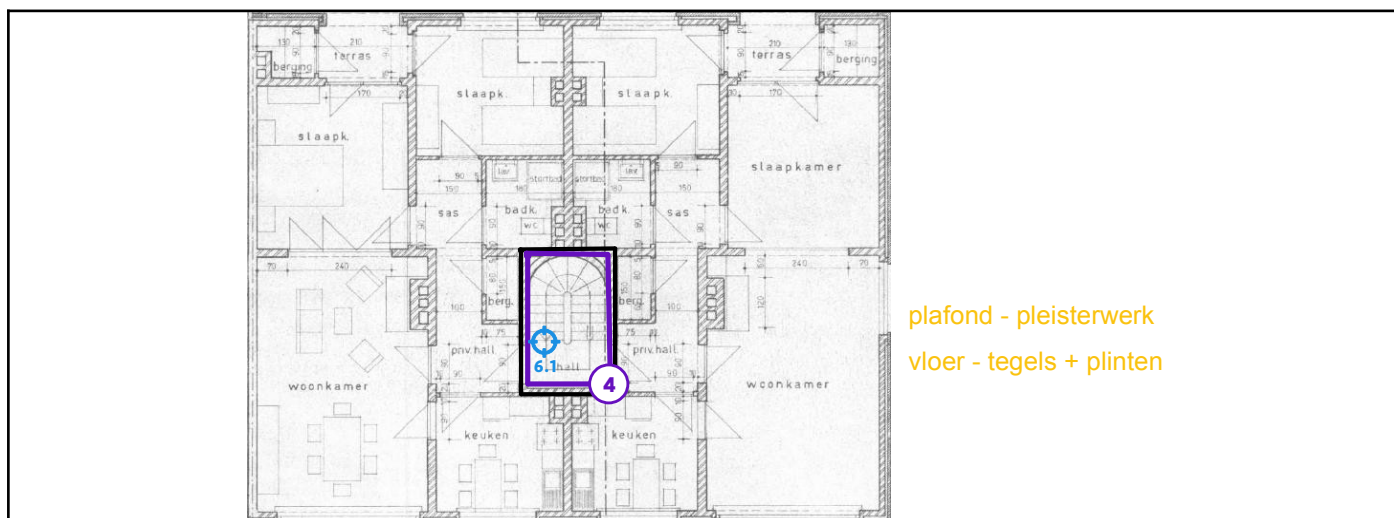
Plan 1.2: Verdiep 1

Beschrijving	Type	Actie
4. Binnenafwerking - muren	Advies	-
5. Tegels	Advies	-
6. Pleisterwerk plafond	Geen asbest	-
6.1 Code: SN02	Mengmonster	-

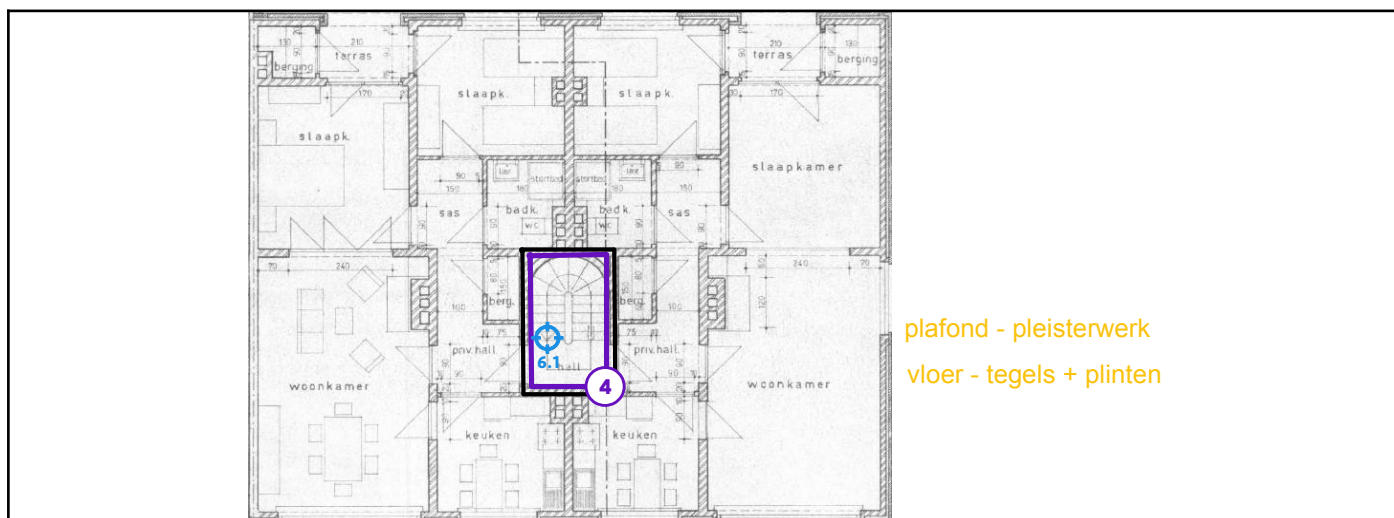
Plan 1.3: Verdiep 2

Beschrijving	Type	Actie
4. Binnenafwerking - muren	Advies	-
5. Tegels	Advies	-
6. Pleisterwerk plafond	Geen asbest	-
6.1 Code: SN02	Mengmonster	-

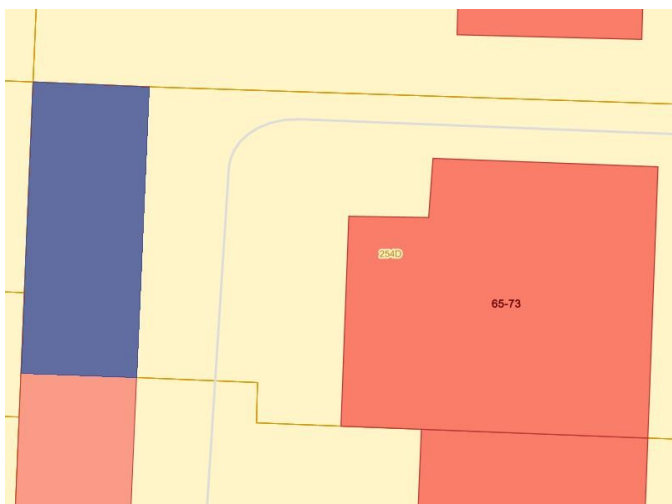
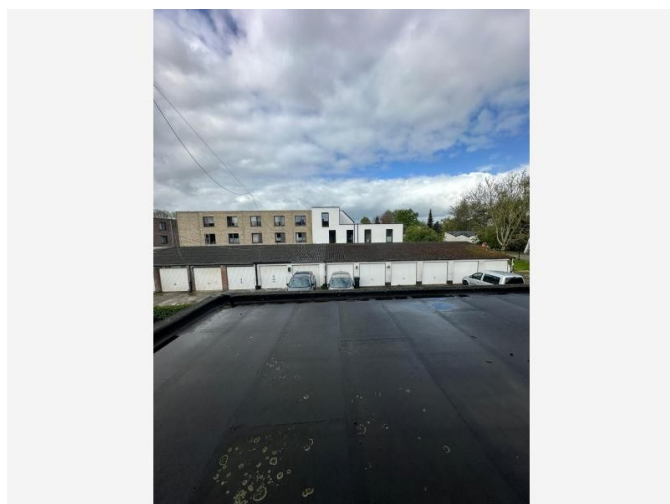
Zone 2: Garages

1 **Asbestmateriaal**
